東日本大震災の津波による水門・防潮堤の災害復旧工事

－ 岩手県摂待地区海岸災害復旧（23 災 598 号）工事 －

Disaster Restoration Construction of Water Gates and Taid Barrier by Tsunami the Great East Japan Earthquake

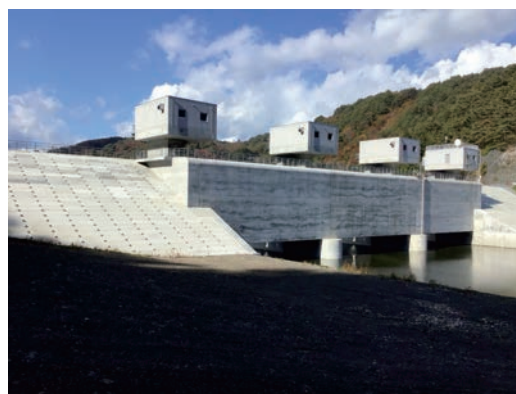
写真-1 海側全景

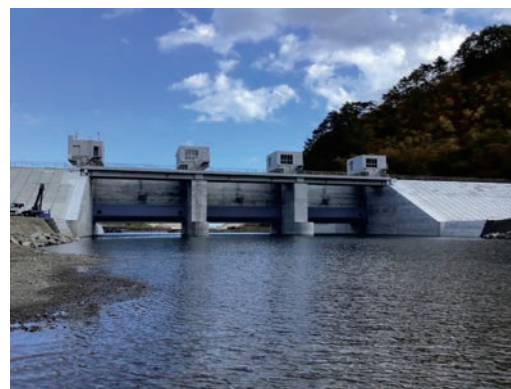
写真-2 山側全景

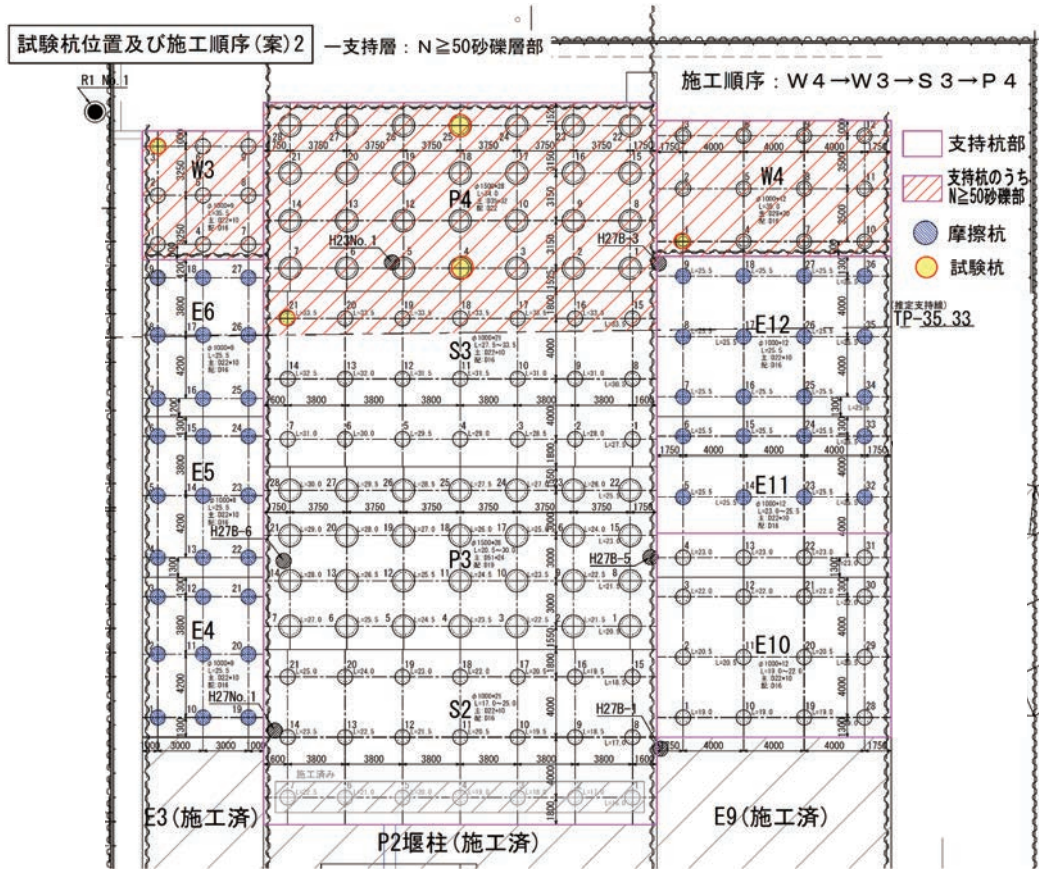
図-4 場所打杭平面図

場所打杭工は、φ1500×120本(7.5m~34.0m)、φ1000×240本(9.0m~35.5m)で計360本を施工した。その内P4堰柱部およびS3本体床版部の一部とW3・W4翼壁部の杭(図-4)において、支持層の土質は「安山岩」および「N値50以上」の「玉石混じり砂礫層」(図-5)となってい

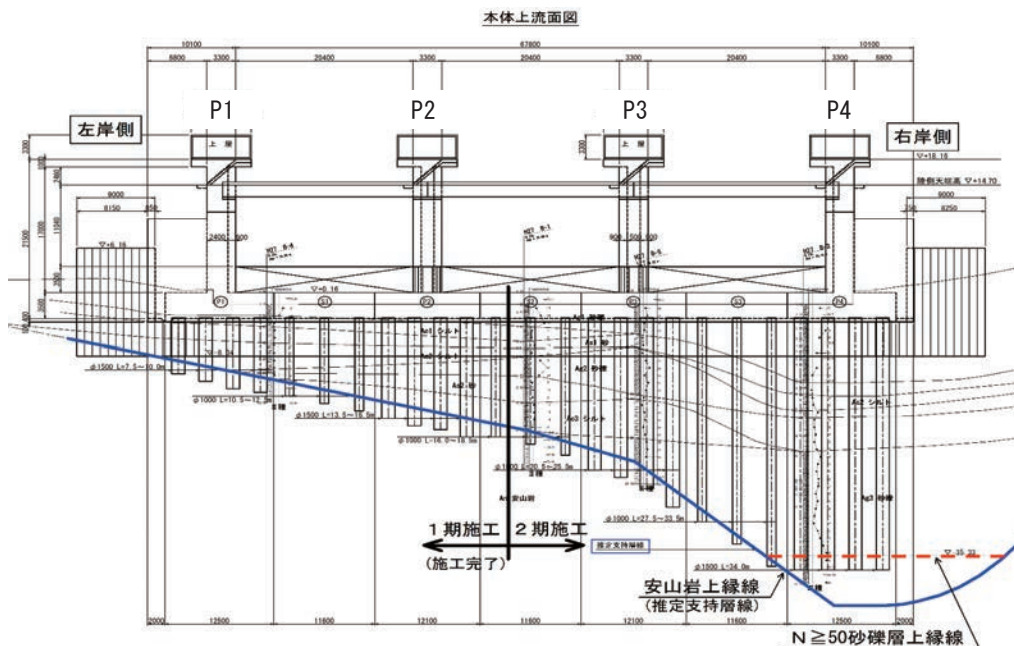
図-5 場所打杭支持層

る。ここで、支持杭の支持層への貫入深さは杭径×1.0倍を基本としている。支持層が安山岩となる部分の判定は、掘削した土質の連続性および回転トルク値で容易に判断することができるが、N値50以上の砂礫層では掘削中に土質が乱されボーリングデータとの比較検討が困難になると予想された。そのため「掘削管理システム(Geo-Monitor)」(写真-5、図-6)を採用した。回転トルクと

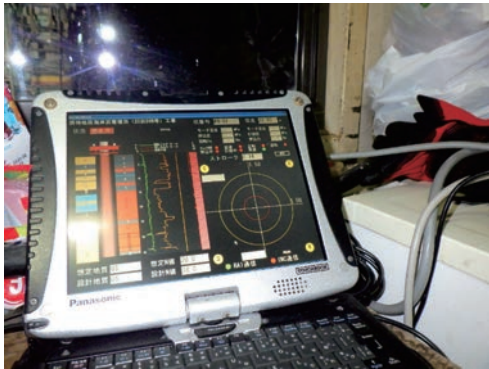
写真-5 掘削管理システム(Geo-Monitor)

押し込み力等の情報をパソコン上で一括管理し掘削作業を正確で効率的に行うことができ、支持層判断の時間も短くなることで施工性向上を図った。写真-6 に杭打設全景を、写真-7 に杭施工後を示す。

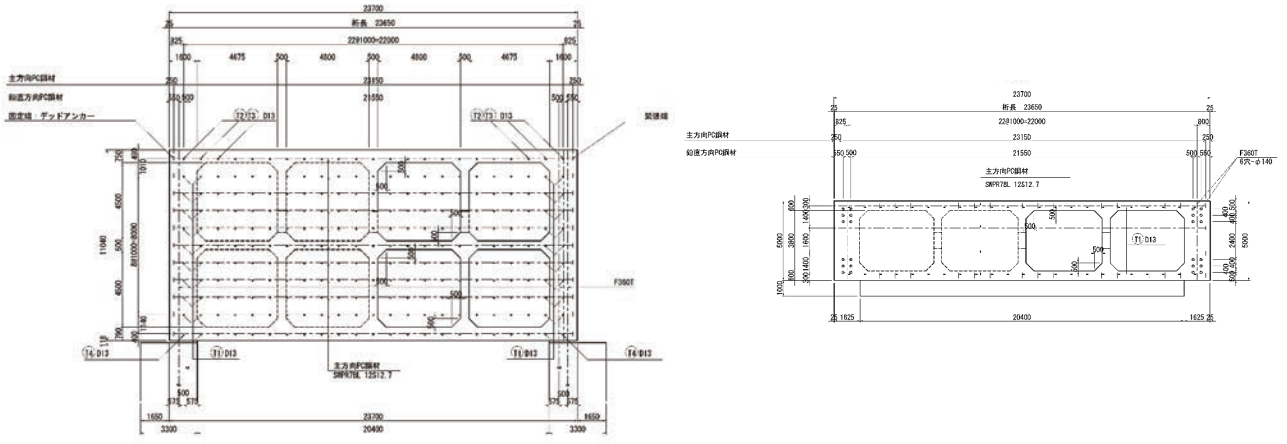
図-7 当初PC配置図

当初設計ではカーテンウォールの緊張端は躯体端部に設けられており(図-7)、片側(固定端)は堰柱部パラペットが存在するためデッドアンカーを使用するケーブル配置となっていた。この当初計画では、カーテンウォール1径間施工後に隣の径間を施工する段階施工となっていた。実施行では、工程短縮を図るため施主と協議し、カーテンウォール内部に定着突起の緊張端を設けることとした。これにより、内部での緊張作業を可能とし、2径間を同時期に施工することで工程を短縮した(図-8)。

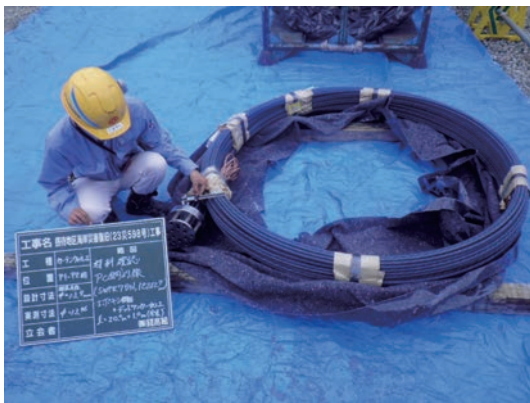
写真-8 エポキシ樹脂被覆PC鋼より線

そのために、標準案の裸線PC鋼線(SWPR7BL12S12.7)に代えて、内部充填型エポキシ樹脂被覆PC鋼より線(写真-8)を使用して防食性能を向上させた。また、標準案の鋼製グラウトキャップに代えて、遮塩性および耐食性の高い半透明高密度ポリエチレン製グラウトキャップ(写真-9)を使用しグラウトの充填状況を目視確認した。その締め付けには防食性能が高いステンレス製ボルトを採用し、外部からの劣化因子侵入を防止および防食性能を向上させた。さらに標準案の鋼製シースに代えて、耐腐食性能が高いポリエチレン製シース(写真-10)を採用し塩分などによる腐食がなく、長期に渡ってPC鋼材の保護性能を向上させた。

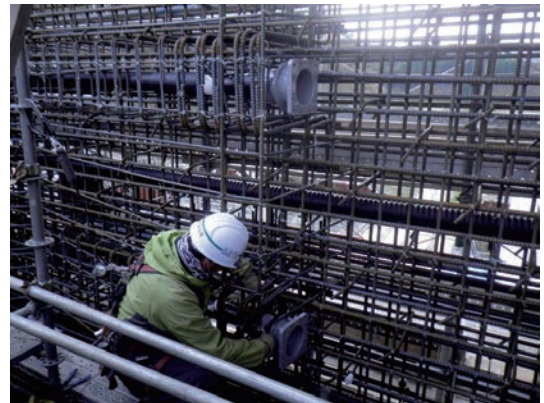
写真-10 ポリエチレン製シース

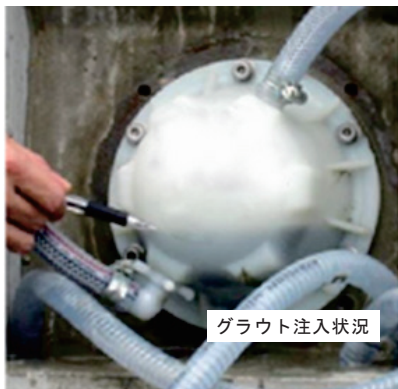
写真-9 高密度ポリエチレン製グラウトキャップ
