# 泥水式シールド工法による玉石を含む砂礫地盤の長距離掘進

## － 浦安 11 号幹線（1 工区）雨水管築造工事 －

### Long-distance Excavation of Slurry Shield Tunneling in Gravel Foundation Mixed Cobbel Stones

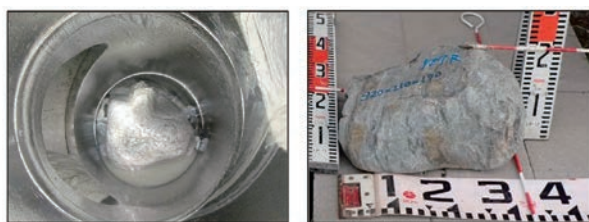
▲排泥管内に閉塞した状況 ▲閉塞した玉石の一例  
写真-1 玉石閉塞状況

掘進開始後から想定以上の玉石が局所的に出現し、排泥管内で玉石が閉塞するトラブルが発生した(写真-1)。玉石には扁平形のものやオーバル形のものがあり、それらは排泥管の曲部や僅かな段差に引掛り、閉塞を発生させた。

泥水式シールド工法は、地上の泥水プラントにて比重と粘性を調整した泥水を切羽へ送り、カッターチャンバー内で掘削土砂と攪拌混合し、排泥管を通して地上へ排出し、土砂と泥水に分離した後に再び泥水を循環させる工法である。掘削地山安定のため、切羽水圧が一定に保たれるよう、送泥管と排泥管内の水圧・流量を管理する必要がある。排泥管が閉塞すると、掘削土砂が適切に排出されないだけでなく、切羽水圧の変動が大きくなり、地山崩壊の危険性がある。

そのため、閉塞解除作業は、カッターチャンバー内にクレーショック(高粘性の可塑性充填材)を注入して安定を図ったうえで、閉塞箇所前後の排泥バルブを閉鎖し、配管を部分的に取り外して行った。

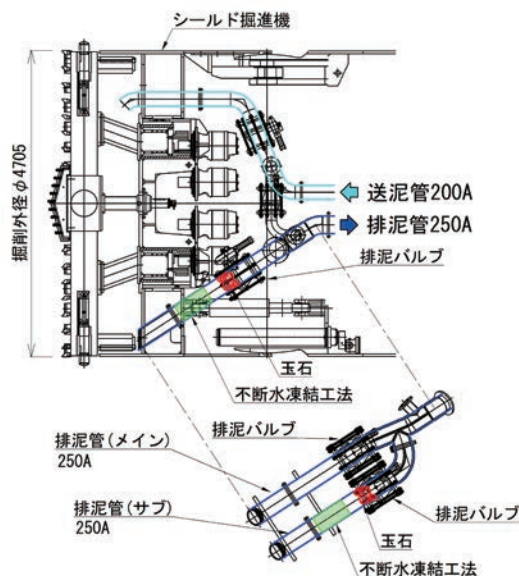
図-2 排泥バルブでの玉石閉塞概要図

玉石による閉塞で最も厄介であったのが、シールド機内の排泥バルブ内およびその付近での閉塞であった。この部分で閉塞した玉石を除去するためには、排泥バルブを開放する必要があり、切羽地山の安定を確保した上で、閉塞解除作業を行う必要があった。

対応策として、カッターチャンバー内をクレーショッ

クで充填させたいうえで、不断水凍結工法により配管の一部を凍結・閉塞させることとした。

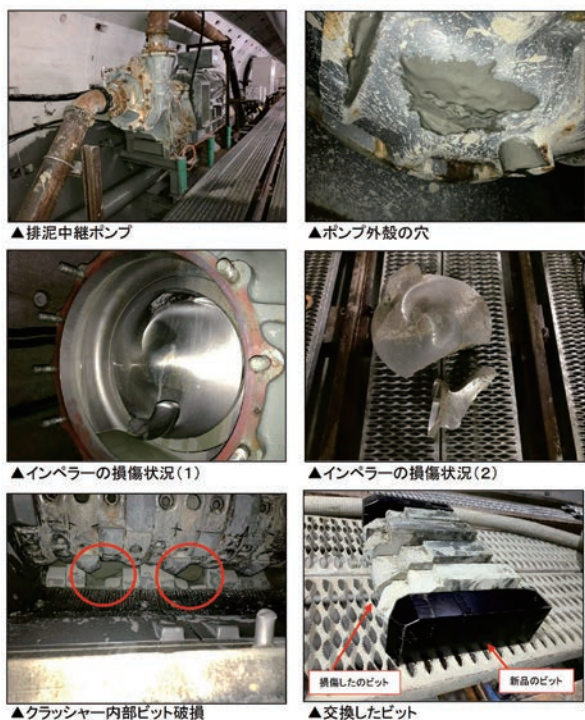
写真-3 流体設備の損傷状況

掘削地盤は砂礫および砂質土が多く部分を締め、流体輸送設備の破損、輸送配管の摩耗が多く発生した(写真-3)。

排泥ポンプの外殻やインペラーは交換時期を推定し、予備品を準備した。輸送配管は超音波厚さ計にて管厚を定期的に点検し、定期的に管回しや配管の取り換えを行った。また、クラッシャー内部の点検を定期的に行い、摩耗したビットの補強、損傷したビットの交換を実施した。

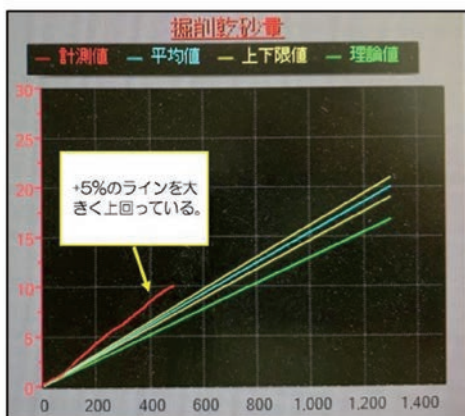
図-3 掘削乾砂量グラフ

掘削乾砂量は下記の計算式によって算出され、掘進中に中央管理画面にてリアルタイム表示される(図-3、4)。乾砂量>0となった場合は、掘削土の取込み超過を示す。本工事では、管理値を平均値±5%として監視を実施した。なお、当該箇所の掘削時、乾砂量はこの管理値を大きく上回った。

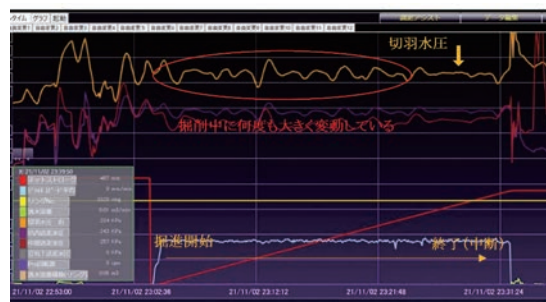
図-5 掘進時の切羽水圧(掘進管理画面)

た(図-5)。切羽水圧が変動すると、切羽地山を緩め崩壊を招く危険性がある。排出土砂の状況から、地山に含まれる巨礫や玉石が増加し、それらが排泥管内を多数通過することで排泥流量および切羽水圧に乱れが生じたものと考えられた。

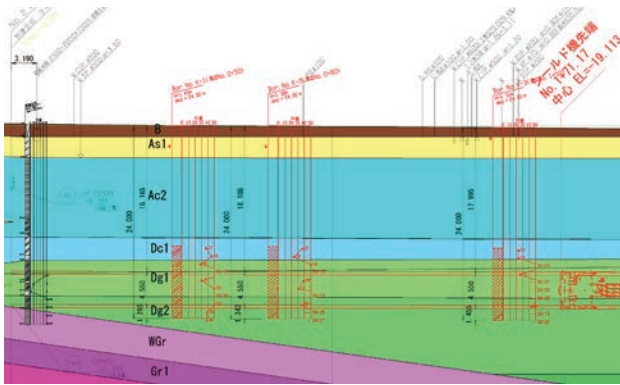
図-7 ボーリング縦断面図

追加ボーリング調査を3か所で行った(図-6)。図-7にボーリング縦断面図を示す。ボーリング調査の結果、掘削対象地盤にφ40~60mm程度の巨礫、φ80~100mm程度の玉石が含まれる砂礫層の存在が分かった。一方、透水係数は $1.72 \times 10^{-5}$ 以下、均等係数 $U_c$ は92.8以上、曲率係数 $U_c'$ は1.23以上であり、直接的に崩壊性に繋がる土質判定結果とはならなかった。しかしながら、以下3点について検討が必要とした。

①土層構成として、Dg1(洪積第1砂礫)層が主体であるが、層境が存在し、地下水が帯水している場合が多く、逸水しやすい。また、上部のDc1(洪積第1粘性土)層は薄く、Ac2(軟弱シルト)層を通過して地上へ噴出する場合も考えられる。

②到達立坑で計測された塩分濃度の高い地下水は泥水の凝集・劣化に直結するため、泥水品質の安定管理がより困難となる。

③φ100程度の玉石が確認されており、今後の掘削地山にも玉石が増加するものと考えられる。

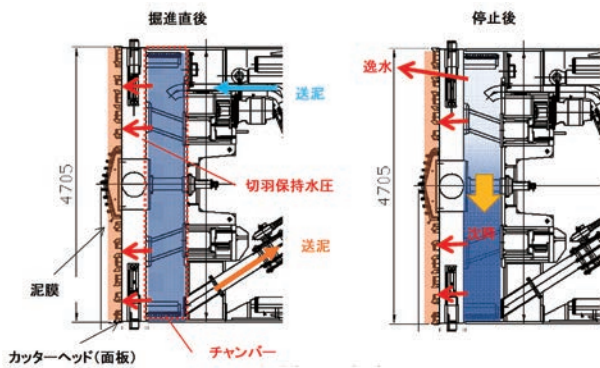
図-8 掘進停止中の逸泥概要図

- ① 逸泥し、地上への噴出を起こしやすい土層構成である。
- ② 掘進停止中にチャンバー内泥水が分離する (図-8)。
- ③ 流体バルブ内部が摩耗し、流体停止中の水圧保持が困難になる (図-9)。

チャンバー内に増粘剤を注入し、泥水のブリーディング・逸水を防止した。図-12に増粘剤注入概要図を示す。

増粘剤注入設備を増設 (写真-5) し、掘進停止直後に比重の軽い増粘剤 (TAC スルーG) をチャンバー内に注入・攪拌し、泥水の粘性が著しく高め、掘進停止中の泥水の分離、逸泥を防止し、切羽保持水圧を確保した。

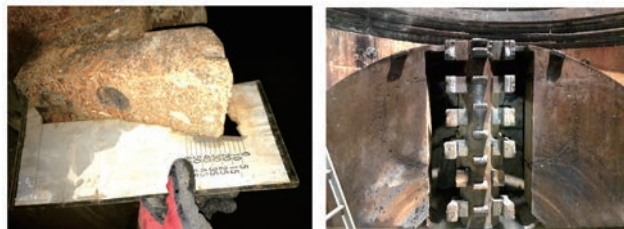
写真-9 カッタービット実施摩耗量 写真-10 到達時のビット摩耗

ビットの摩耗状況は表-1 に示す値となった。先行ビットについては、推定摩耗量を上回る結果となったが、到達直前まで摩耗検知が反応しなかった。これは、到達掘削直前で転石を切削し、摩耗が急激に進行したものと考えられる。カッタービット実施摩耗量を写真-9 に示す。なお、カッタービットは推定摩耗量を下回る結果となった。到達時のビット摩耗状況を写真-10 に示す。
