東九州道(清武～北郷)広渡川橋上部工の施工

—河川内施工、品質確保・向上にむけた対策—

Construction of the HIROTOGAWA Bridge, HIGASHI KYUSHU EXPRESSWAY
—Construction on the river and measures for quality assurance and improvement—

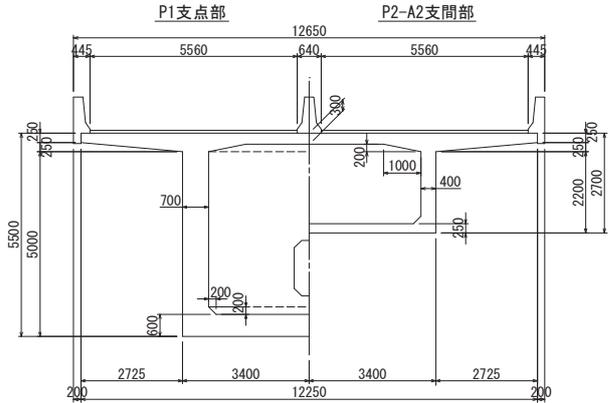
図-3 主桁断面構造図

施工方法としては、A1側径間の閉合部は固定支保工架設、P1 ラーメン橋脚からの張出し架設、P1-P2 間～A2 橋台の 1.5 径間は固定支保工架設が採用されている。また、構造的には、架設中に生じる不静定力を低減するために固定支保工架設部の P2 支承を可動構造とし、橋梁完成時には P2 支承の橋軸方向を完全拘束として地震時の水平力の分散化を図っている。本橋の橋梁諸元を表-1 に、橋梁一般図と主桁断面構造図を図-2、図-3 に示す。

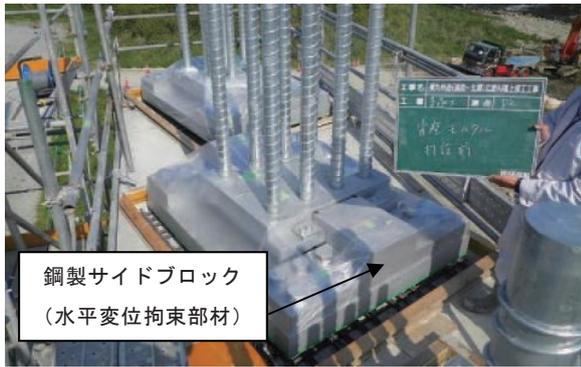
写真-1 P2 支承の据付け状況

本橋梁の特徴のひとつとして、P2支点の上部工支持条件が挙げられる。P2橋脚は、ゴム支承を介して上部工反力を支持するが完成系(供用時)では支承側面に設置した鋼製サイドブロックで橋軸方向、橋軸直角方向ともに水平方向を固定し(写真-1)、桁完成後の不静定力や地震時の水平反力をP2橋脚に分散させる構造としている。なお、上部工の架設中にはP2支点は水平方向に可動として、架設中に生じる不静定力をできるだけ低減させるようにしている。P2支承のサイドブロックによる変位拘束の方法を図-4に示す。また、上部工の施工ステップを図-5に示し、各架設段階でのP2支承の水平方向支持状態(固定・解放)も図中に記す。

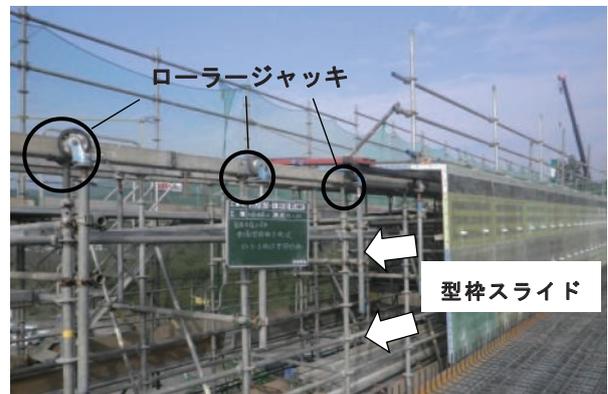
写真-2 型枠スライド時の支保工

前述したとおり、本工事の主桁架設は非出水期のみ施工となり、張出架設と並行して60.658mの固定支保工区間を施工する必要があった。そこで工期の短縮案として考えられたのが、P2側で大型の型枠を作成し、P2～A2側へスライドさせて型枠組立てを行う方法である。P2～A2区間は3.51%の下り勾配であるため、ここでは大引き受ジャッキの横にローラージャッキを逆向きに取り付け、起点側で仮組した型枠を写真-2のようにスライドさせた。これにより、鉄筋・PC鋼材組立て作業と、側面型枠組立て作業が互いに干渉することなく施工可能となり、工期短縮につながる。この方法が実際に施工可能かどうかの検証として、試験施工を行い有効であることを確認した（写真-3）。

橋体の施工では調整部分を除くほとんどの箇所透明型枠を使用して施工を行った。透明型枠自体は、打設中にコンクリートの充填状況を確認できるというメリットはあるが、木製型枠と比較して1.3倍の重量がある。また、一枚当たりの面積も木製型枠に対して透明型枠が小さいため、組立て時の作業性は木製型枠よりも悪い。しかし、アルミ製のフレームがついていることから一枚当たりに剛性があり、今回のように大型の型枠として組立て後にスライドする方法には適していた。この方法により施工の効率化を図ることができた。

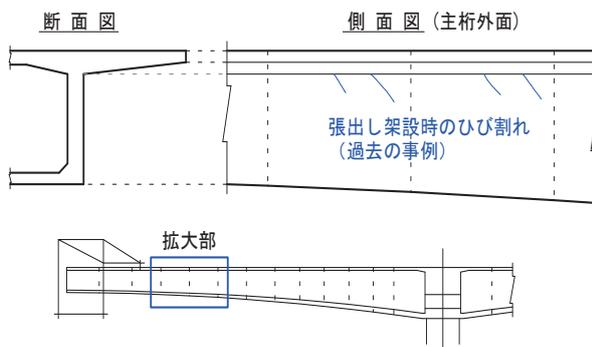
図-8 張出し架設時のひび割れイメージ図 (過去の事例)

本橋では張出施工が9BL以降になると、ウェブ定着されるPC鋼材が配置されていない。過去に同様の橋梁工事において、斜め方向にウェブ定着されるPC鋼材が配置されていない構造で、引張応力によるものと考えられる幅0.1mmを超えるひび割れが発生し（**図-8**）、主桁が閉合された完成時にはそのひび割れが閉塞したという報告例があった。

上述した過去の橋梁工事では、張出し架設時の主桁（コンクリートの設計基準強度 40N/mm^2 ）の斜引張応力度の許容値は -2.0N/mm^2 と設定されていた（せん断力のみを考慮する場合の死荷重時は -1.0N/mm^2 、設計荷重時は -2.0N/mm^2 ）。その橋梁では、主桁完成時よりも大きな斜引張応力が張出し架設時に作用しており、張出し架設時の設計計算上の斜引張応力度が -1.5N/mm^2 以上であった。

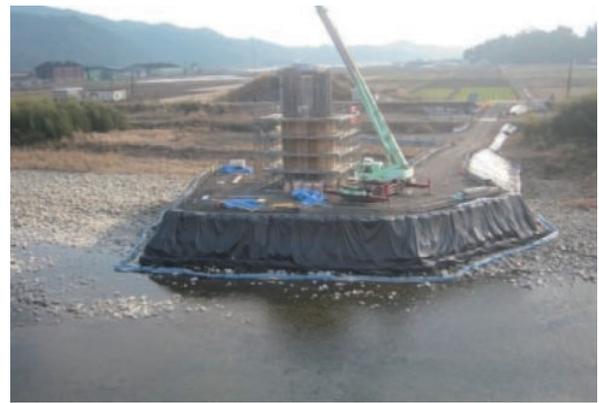
写真-4 築島部遮水シート被覆状況

2級河川広渡川はモクズガニやヤマメなどが生息する豊かな漁場であり、農業用水としても多く利用されている。また、工事現場下流川辺には酒造会社があり、地下水をくみ上げて酒造に用いるなど、その水域は幅広く利用されている。本工事のA1～P1、P1～P2間の施工はこの広渡川の直上での施工となるため水質汚濁防止に配慮し、河川内の築島部の形成、築島上のP1柱頭部の施工、張出し架設、固定支保工架設と工事全体にわたって水質汚濁防止対策を実施した。築島部における対策として、大型土のうを積み上げ築島部を生成したのちに、土砂の流出を抑えるため、**写真-4**のように土のう部分を遮水シートで覆った。

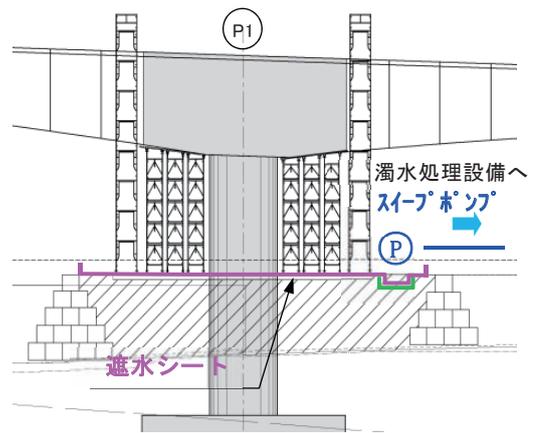
図-6 P1柱頭部脚部 遮水シート敷設概要

また、柱頭部の施工や張出架設にて、コンクリート打設に伴い汚濁水が河川に流出しないよう、P1柱頭部脚部、移動作業車の下段作業架台、固定支保工部作業台の全面にわたって遮水シートを敷設した。P1柱頭部、張出架設における遮水対策概要を**図-6**、**図-7**に示す。遮水シートで集水した水は現場に設置した濁水処理設備（**写真-5**）で処理したのち、コンクリート養生水や土砂の巻き上がり防止の散水に用いた。

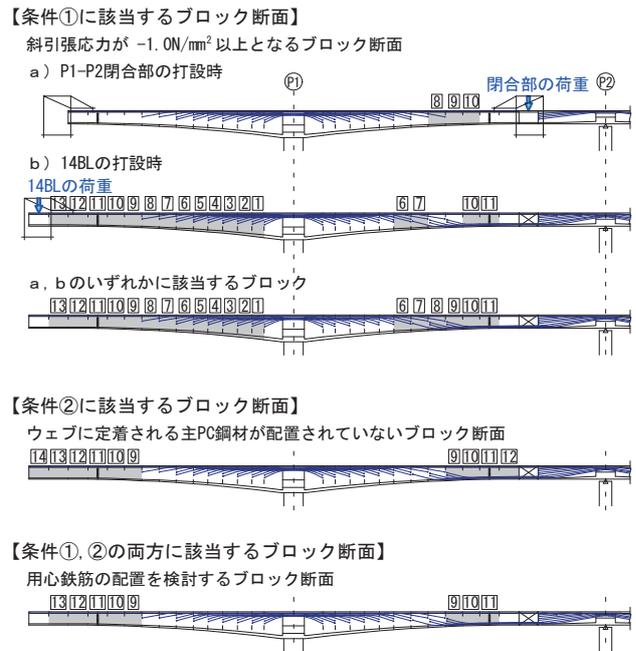
図-9 張出し架設時の斜引張応力に対する照査結果

上記の条件①②に対する張出し架設時の斜引張応力に関する照査結果を図-9 に示す。必要な用心鉄筋量を算出するための鉄筋の許容応力度は、死荷重時の 100N/mm^2 に施工時の割増し係数 1.25 を乗じて 125N/mm^2 とした。斜引張応力に対する用心鉄筋の配置位置を図-10 に示す。用心鉄筋の高さ方向の配置範囲は、斜引張応力がおおむね -1.0N/mm^2 以下となる、主桁上縁から 1.5m の高さまでとした。また、用心鉄筋を配置する方向は、図-10 に示すように斜引張応力の作用する方向とほぼ同じとなるようにし、ウェブのスターラップの内側両面に配置した。用心鉄筋の効果を検証することは難しいが、結果的に、張出し架設時のひび割れは観測されなかった。

本橋の詳細設計でも斜引張応力度に対して、同様の許容値を採用しており、上記のようなひび割れの発生が懸念されたことから、張出し架設時の各施工ステップの斜引張応力を照査し、下記の条件①②の両方に該当する断面に対して用心鉄筋を配置することとした。

- ① 斜引張応力度が -1.0N/mm^2 以上となる張出しブロック断面（道路橋示方書・同解説Ⅲ¹⁾、以降、道示Ⅲと記す、3.2(3)PC 構造に対するコンクリートの許容斜引張応力度、活荷重及び衝撃以外の主荷重が作用する場合の許容値を適用）
- ② ウェブに定着される主方向 PC 鋼材が配置されていない張出しブロック断面（上床版に定着される主 PC 鋼材のみしか配置されていない張出しブロック断面）

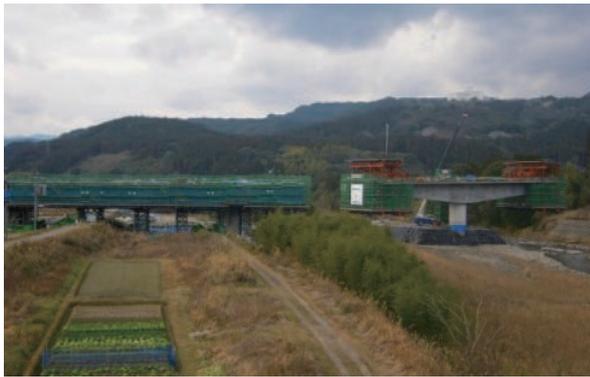
写真-6 固定支保工架設部の全景（写真左側）

広渡川右岸側の河川堤防内における固定支保工架設部は、河川通水量を確保するために、堤防内は 6 箇所の支柱（最大支間長 12.5m）で主桁を支保する計画としており、集中荷重が作用する各支柱部での沈下量が大きくなった場合、不等沈下に起因する主桁コンクリートのひび割れや、支保工の傾斜・転倒などが懸念された（写真-6）。

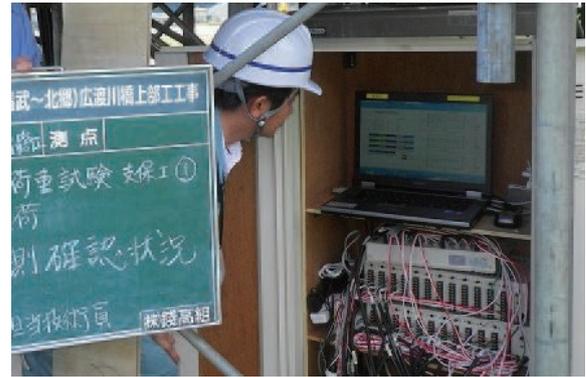
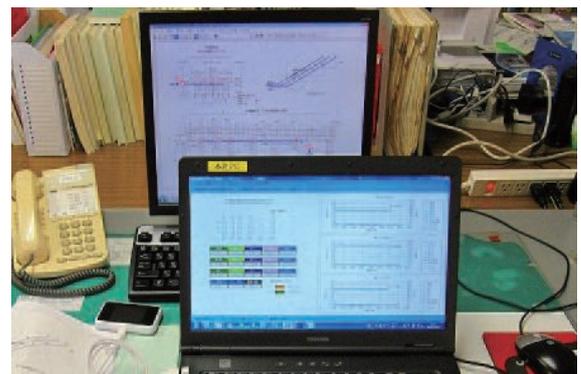
観測された変位は現場に設置したパソコンにデータとして収集され、インターネット上のサーバーにリアルタイムで情報更新される。このインターネット回線を利用した情報共有化により、現場、作業所事務所、東京本社、発注者がリアルタイムで常時閲覧可能な環境を構築した（写真-8、写真-9）。

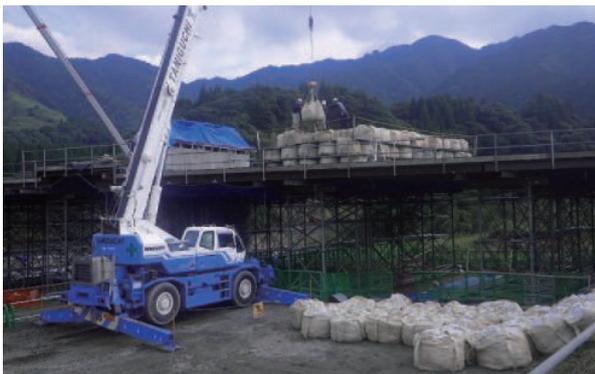
写真-7 支保工への実荷重載荷試験状況

そこで、構造物の品質確保および施工の安全性確保のための対策として、支保工架設前に平板載荷試験を実施して支柱設置部の地盤耐力を確認するとともに、支保工組立て後に土のうの積み重ねによる実荷重載荷試験を行った。実荷重載荷試験においては、実際のコンクリート打設時の荷重の 1.0 倍（荷重 A）、1.2 倍の荷重（荷重 B）に対

する沈下量の確認を行った（写真-7）。荷重 A は実際のコンクリート打設時の支保工沈下量の把握のため、荷重 B は不測の事態（不等沈下が生じた場合などの支保工への荷重偏載荷時）の挙動の把握のためであり、この載荷試験で得られた沈下量は、コンクリート打設時の支保工沈下量の管理値として以下のように利用した。載荷試験時の沈下量については、コンクリート打設時の沈下量計測結果とともに後述する。

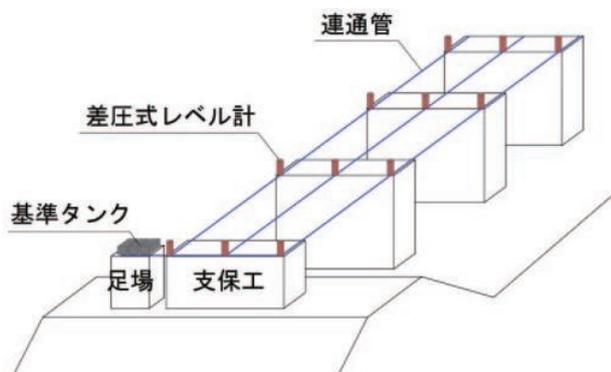
図-11 支保工沈下量の計測方法の概要

コンクリート打設時の支保工沈下量を監視するために、差圧式レベル計を用いて計測を実施した。差圧式レベル計とは、液体が入ったタンク内の圧力変化により高さの変化を計測する機器である。各支保工支柱の沈下量は、支柱に設置した差圧式レベル計と基準タンクを水で満たした連通管でつなぎ、支保工の沈下量を差圧式レベル計と基準タンクとの水位差から求まる圧力差によって算出される変位により確認することができる（図-11）。

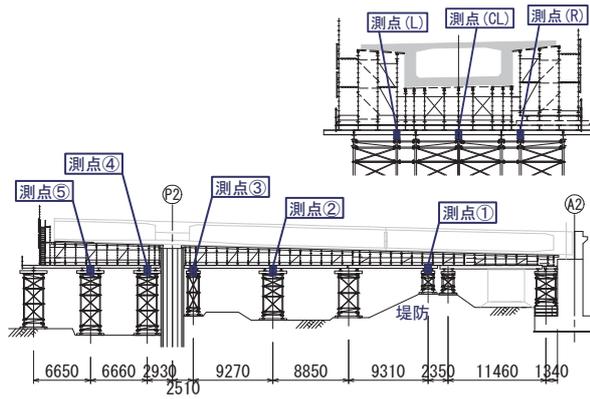
図-12 支保工支柱の設置位置および沈下量の計測点

コンクリートの打設は、下床版からウェブ上縁までを1リフト、床版部を2リフトとして、分割施工にて行った。図-12に支保工支柱の設置位置と沈下量の計測点を示し、図-13に施工前に実施した実荷重載荷試験の結果から設定した管理レベル値と、コンクリート打設時の沈下量の計測結果について、測点①を例として示す。

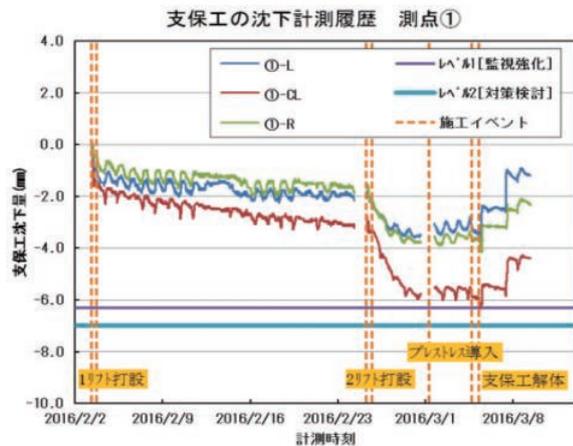
図-13 支保工沈下量の計測結果

測点①の場合、1リフト打設時の沈下量はレベル1沈下量（載荷試験荷重Aの沈下量の90%：監視強化）の半分程度に留まっており、問題なかった。2リフト打設時の沈下量は、構造中心(CL)の測点で打設作業が進むにつれレベル1沈下量に近づいたが、これを超過することなく、無事打設作業を終えることができた。そののちも、プレストレスの導入から支保工解体まで継続して支保工沈下量を計測したが、沈下量の増加や異変もなく、固定支保工架設部の施工を完了することができた。なお、計測値が細かな増減を繰り返しているのは、気温の日変動の影響によるものであり、載荷試験の時にその挙動特性については把握していた事象である。

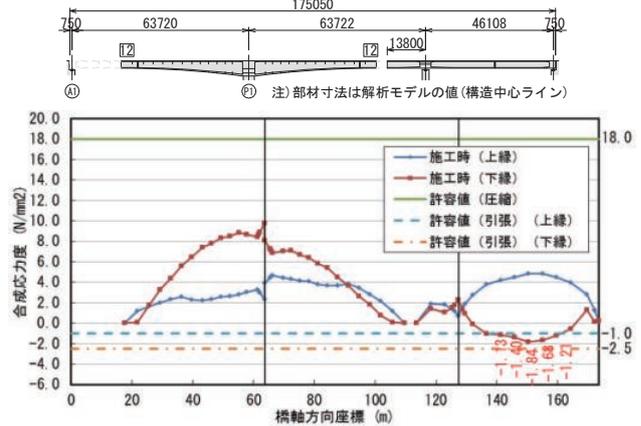
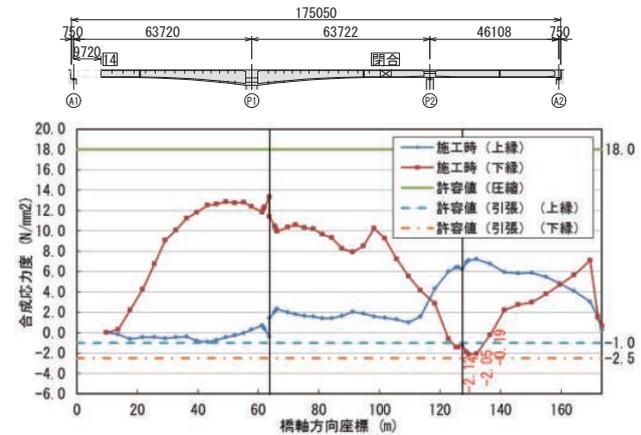
図-14 固定支保工架設部の引張応力

架設中の主桁コンクリートの許容引張応力度は、プレストレス直後の値である -1.5N/mm^2 （道示Ⅲ表-3.2.3）が用いられることが多いが、本橋の詳細設計では、施工時荷重に対する値である -2.5N/mm^2 （道示Ⅲ表-3.2.4）が設定されていた。そのため、架設中に -2.0N/mm^2 を超す引張応力が作用する断面があった（図-14）。設計的には、これらの断面に対し、引張鉄筋の許容応力度を 225N/mm^2 （供用時の許容値 180N/mm^2 に施工時の割増し係数 1.25 を乗じた値）と設定した場合には現配筋で必要鉄筋量を満足するとの見解もあった。しかし、鉄筋に 200N/mm^2 程度の引張応力（ひび割れを許容するRC部材の設計において設計荷重時に適用するレベルの引張応力）が持続的に作用するような場合には、ひび割れが発生する懸念があった。また、比較的長期（数週間）にわたりこのような状態が継続する場合には、ひび割れ幅の拡大やひび割れの進展も考えられた。そこで、構造物の品質低下の要因となる架設中の初期ひび割れを発生させないために、主桁のひび割れ幅を算定し、制御目標値を超える断面に対策を行うこととした。

土木学会の曲げひび割れ幅の設計応答値の算定式²⁾により、架設中の主桁下縁に生じる引張応力に対する現配筋での曲げひび割れ幅を算定した。この結果、主桁の下縁応力度が $-1.5(\text{N/mm}^2)$ を超える断面 No. 47、48、52、53では、曲げひび割れ幅が今回設定した制御目標値(0.20mm)を超える結果となった（表-3）。STEP-1（固定支保工架設部の緊張後）の状態は1ヶ月以上継続されるため、この期間は主桁下縁のひび割れ（最大ひび割れ幅 0.2mm 以上）も持続することが予測された。また、STEP-2（P1-P2中央閉合後～P1-14BL打設後）の状態も約1ヶ月継続されるため、この期間も主桁下縁のひび割れの状態（最大ひび割れ幅 0.2mm 以上）が持続することが予測された。

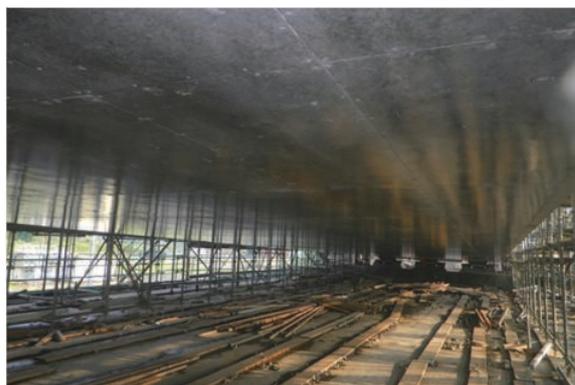
写真-11 固定支保工解体時の主桁下面状況

用心鉄筋およびガラス繊維ネットの追加配置を行った結果、固定支保工架設部には、架設中のひび割れは発生しなかった (写真-11)。

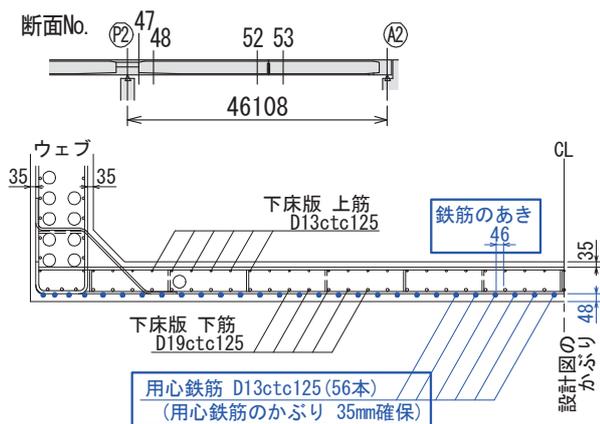
図-15 固定支保工架設部のひび割れ防止用心鉄筋

そこで、制御目標値を超えるひび割れの発生が予測される断面に対し、主桁下面の組立て筋配置スペースを利用して用心鉄筋を配置することとし（図-15）、この場合のひび割れ幅の算定を行った（表-3）。鉄筋のあき（道示Ⅲ、 40mm 以上かつ骨材最大寸法の $4/3$ 以上）を考慮し、主桁の下面に用心鉄筋 D13etc125mm、56本を配置することで、断面 No. 47 以外では曲げひび割れ幅が制御目標値(0.20mm 未満)となる結果が得られた。

図-15 から分かるように、設計かぶり 35mm を確保するためには、用心鉄筋の追加位置は主桁の下面の組立用鉄筋 D13 (通称、段取り筋) を配置する高さ空間しかないため、上項に記述した以上の鉄筋量を追加配置することは現実的に困難であった。よって、ひび割れ幅の制御目標値を上回る断面 No. 47 に対しては、ひび割れの分散化およびひび割れ幅の低減を期待し、補助対策としてガラス繊維ネットの配置を行うこととした (写真-10)。

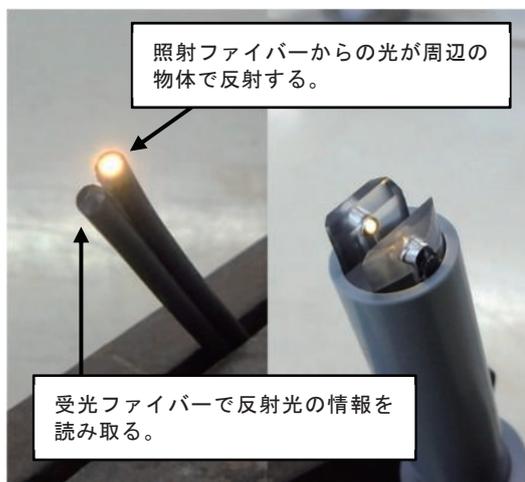
写真-12 光ファイバーセンサーの概要

光ファイバーセンサーの概要を写真-12 に示す。光ファイバーセンサーは、2 芯の光ファイバーで構成され、ファイバー間の透過光がグラウトの充填により遮られることで充填を検知する装置である。

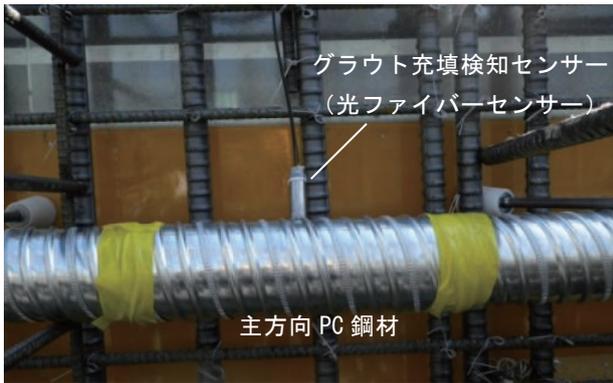
写真-13 光ファイバーセンサー設置状況

主方向 PC 鋼材の端部およびグラウト充填時に空隙が生じやすい勾配変化点に、グラウト排気口を利用した光ファイバーセンサーを配置した (写真-13)。センサー付属の配線長は、5.0m と 7.0m のものを用意し、配線は躯体内を通して壁高欄部から橋面に引き出した。

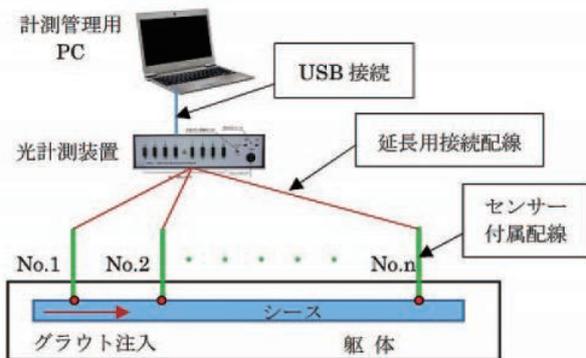
図-16 グラウト充填計測の模式図

グラウト充填計測の模式図を図-16、計測状況を写真-14 に示す。計測には、光計測装置と計測管理用パソコンを使用する。計測管理場所とセンサー設置位置には距離があるため、光計測装置との接続には延長用接続配線

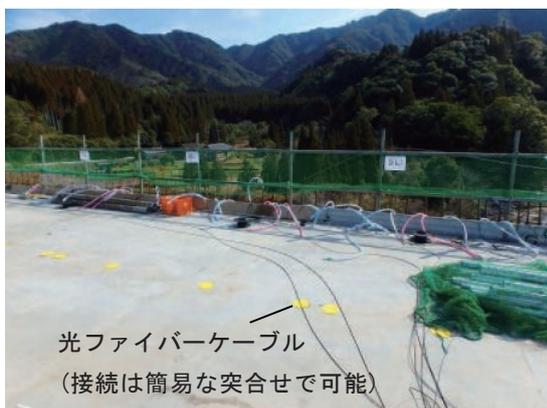
写真-15 グラウト充填検知センサーの延長

を用いた（写真-15）。なお、延長用接続配線は現場での作業性を考慮して巻取りドラム式とした。

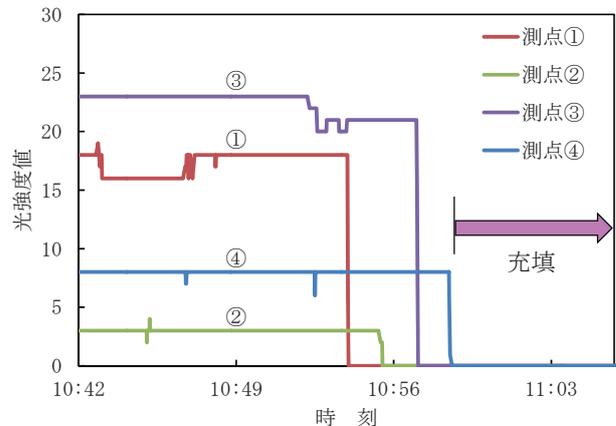
図-17 グラウト充填計測結果

グラウト充填計測結果の一例を図-17 に示す。グラウトの充填完了は、検出される光強度値がゼロとなることで判定した。

本例では、グラウト注入口側のセンサーから順に（測点①→④）充填が完了していく様子が確認できる。

空隙時の光強度値は、各計測点で異なっているが、これは配線長の違いによる照射光の減衰や、結線部における光伝達のロスによるものと思われる。なお、注入終了時にはすべての計測点で光強度値がゼロを示しており、各排気口からのグラウト排出の確認と併せて本グラウト充填検知センサーを使用したことにより、確実なグラウト充填が実施できた。
