ニューマチックケーソン工法による雨水調整池の施工

Construction of regulating reservoir for Pneumatic Caisson method

工 事 名 : 並木元町雨水調整池築造工事

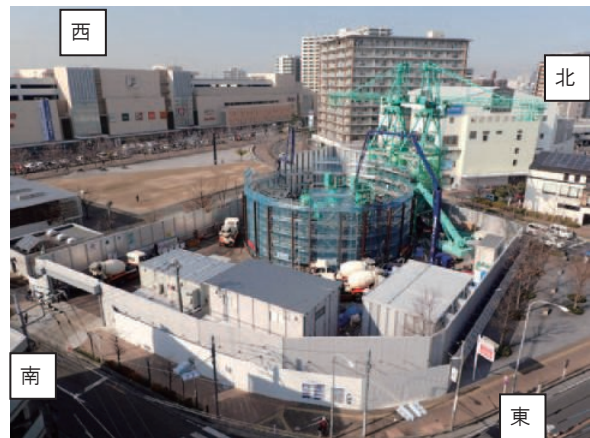
写真-1 施工全景

埼玉県川口市では、近年ゲリラ豪雨などの大雨が降ると下水道管の能力を超えてしまい市内各所で道路冠水等、浸水被害が起きている。このような状況を改善するため並木元町公園に貯水量 5,800m³(直径 22.0m, 深さ 29.4m)の調整池を築造する工事である。

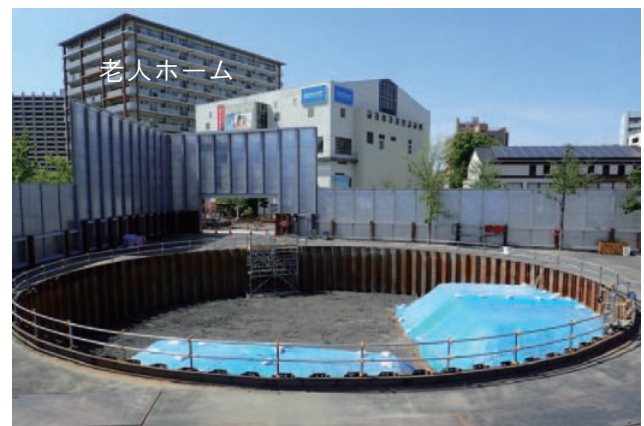
写真-2 防音壁設置状況

- ①防音壁の高さを 5m とし、工事箇所周囲を囲う。
- ②老人介護ホーム側隅角部の防音壁高さを 5m から 11m に変更する。
- ③空気圧縮機を防音ハウスで囲う。

音響解析の結果では、これらの対策により、老人介護ホーム境界で 53dB まで音圧レベルを低減できることが解った(図-3、写真-2)。

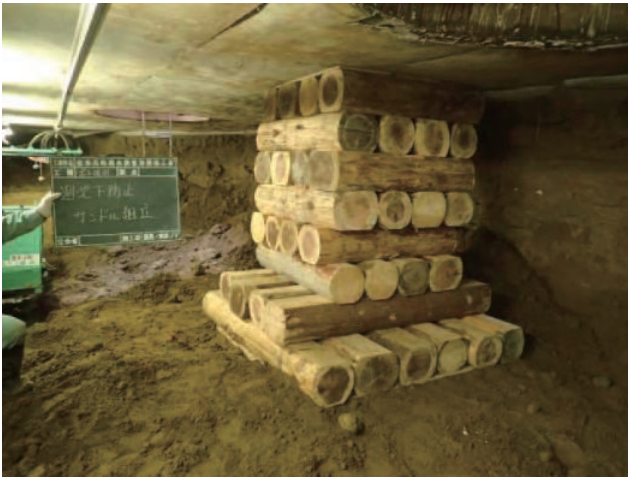
写真-3 サンドル設置状況

2 ロットのコンクリート打設に際し、函内掘残し範囲を30%程度(開口率70%)とし、 $\square 200 \times 200$ の角材を組上げたサンドル(支持面積:約 $4.0m^2$)を4箇所設置した。コンクリート打設完了時点で200mm程度の沈下が生じた。2ロットの掘削においては、 N 値=0のシルト質層であるため、サンドルを残置することにより過沈下を未然に防止した(写真-3)。

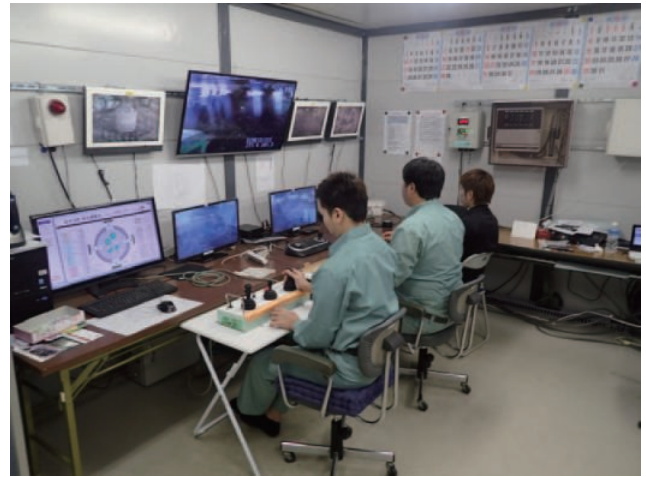
写真-4 遠隔操作状況

4ロットの沈設残り 1.0m 付近(函内圧 0.153MPa)から、無人での沈下掘削を行った。潜函病に対する安全性の向上を図るため、一般的な 0.18MPa よりも浅部にて切替えている。掘削作業は、天井走行式掘削機を地上の遠隔操作室においてパソコンモニターを見ながら遠隔操作する方法を採用している(写真-4、5)。

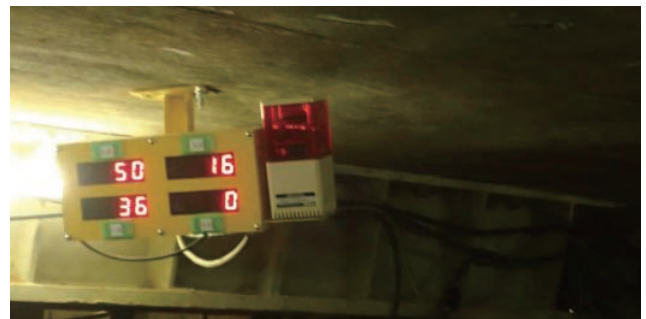
写真-6 函内傾斜表示パネル

ケーソンの沈下管理は、沈下量に対してはレーザー距離計、傾斜に対しては傾斜計を用いて行った。また、レベル測量を毎日実施することで沈下・傾斜を目視で確認した。傾斜計の数値(傾斜量)は、リアルタイムに函内の傾斜表示パネルおよび操作室モニターに表示され、潜函工(オペレータ)が確認できるようにした(写真-6、7)。
