# 鋼管アーチで支持する吊屋根構造屋内球技場の施工

## 一駒沢オリンピック公園総合運動場(26)屋内球技場・第一球技場改築工事一

Construction of the field house with hanging roof supported by steel tube arch

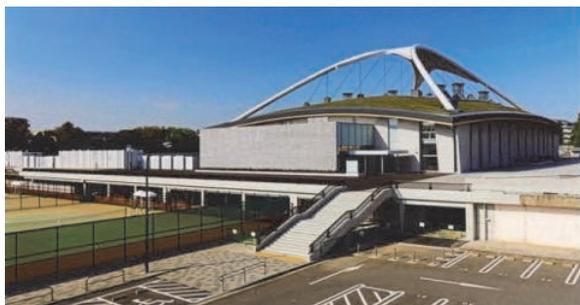
写真-1 完成建物外観

写真-1に、完成建物の東面外観を示し、写真-2に改築前の建物全景を示す。

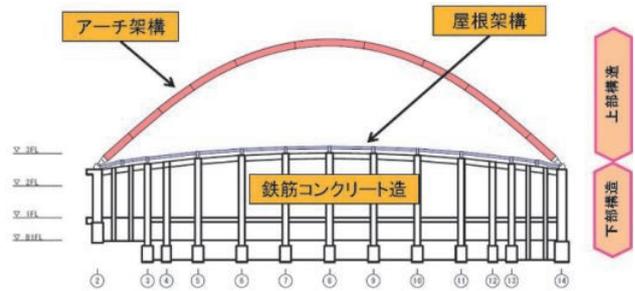
図-3 構造概要

図-3 に屋内球技場の構造概要を示す。構造架構は、アリーナ大空間を覆う鉄骨造のアーチ架構と屋根架構からなる上部構造、およびそれらを支える鉄筋コンクリート造の下部構造と基礎構造から構成されている。

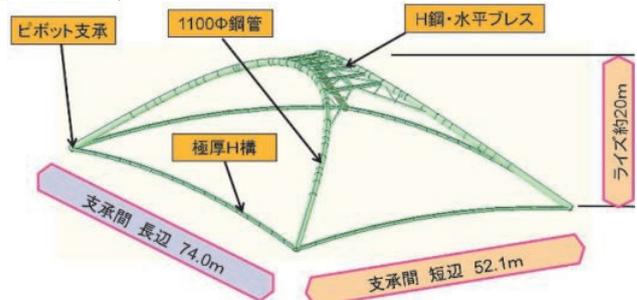
図-4 アーチ架構概要

図-4 にアーチ架構の概要を示す。アーチ架構はφ1100の2本の鋼管と鋼管を繋ぐ頂部のH形鋼、および面剛性を確保する水平ブレースからなり、下部RC躯体とピボット支承を介して繋がっている。支承間は極厚H形鋼で連結されている。

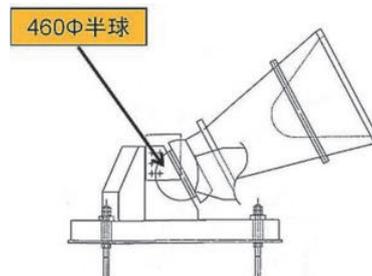
図-5 ピボット支承略図

図-5 と写真-4 にアーチ鉄骨脚部のピボット支承を示す。アーチ部材の温度伸縮に対してもピボットの回転で処理される考え方で、支承間は極厚H形鋼で接合する事により、アーチ架構が閉じた自己釣り合い架構を形成している。

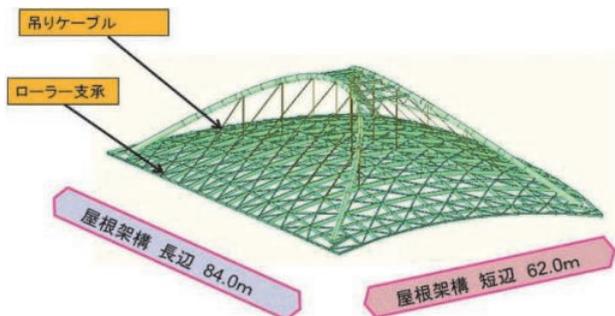
図-6 屋根鉄骨概要

図-6に屋根鉄骨のイメージを示す。屋根は、鋼管アーチから吊り下げられた計28本のケーブルによって支持されている。

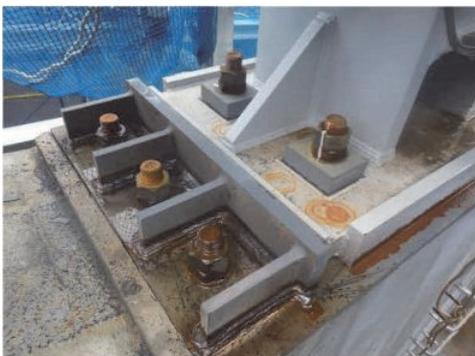
写真-5 ローラー支承

写真-5に屋根鉄骨下部のローラー支承を示す。下部躯体に緊結された支持プレート上面にステンレス板を取付け、屋根鉄骨ベースプレートはテフロン板を挟んでルーズホールでボルト固定されている。

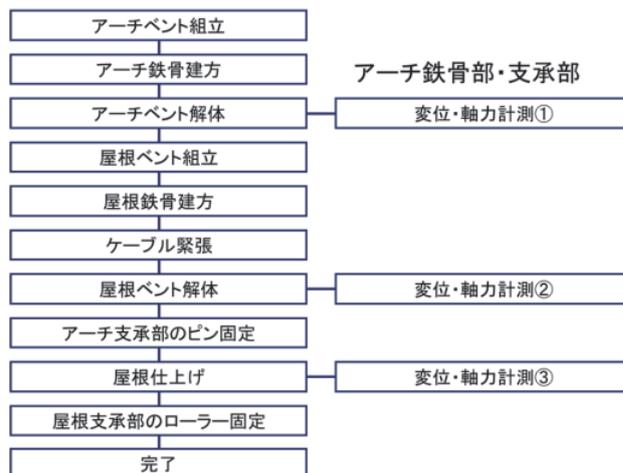
図-7 上部構造の施工フロー

図-7にアーチ鉄骨に始まる屋根の施工計画の概要を示す。今回の施工には、ペント工法を採用した。アーチ鉄骨建方用のペントは、鋼管の溶接が完了した時点でジャッキダウンし、解体する。続いて屋根鉄骨用のペントを設置し、アーチから懸垂するPCケーブルに所定の緊張力を導

入した後、ジャッキダウンして屋根用ペントを解体する。アーチと屋根とは支点の位置が異なるため、兼用はしなかった。

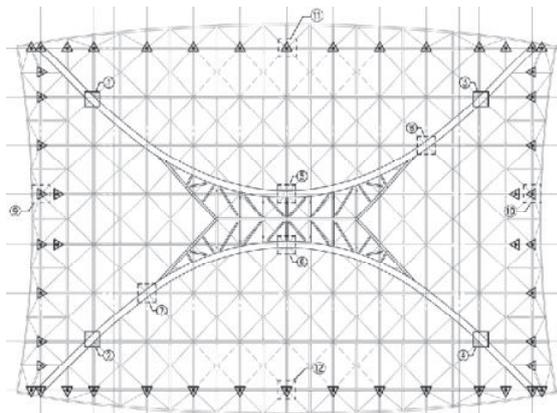
図-8 施工中の計測点

変形については屋根仕上げ前のアーチ支承をピンにする直前でベースプレートがX方向に約6mm、Y方向に8mmずれる結果となった。屋根支承もそれぞれ相応のずれが発生するため、各支承のボルト孔にはこれらのずれを考慮したクリアランスを設定した。また、各計測点の変形が解析値より著しく大きくなった場合には想定外の状況が発生していると考えられるため、施工中の計測点を設定して適時変位計測を実施した。図-8に、設定した計測点を示す。

注) 計測点位置は、図-8 による。(単位: mm)

注) 計測点位置は、図-8による。(単位: mm)

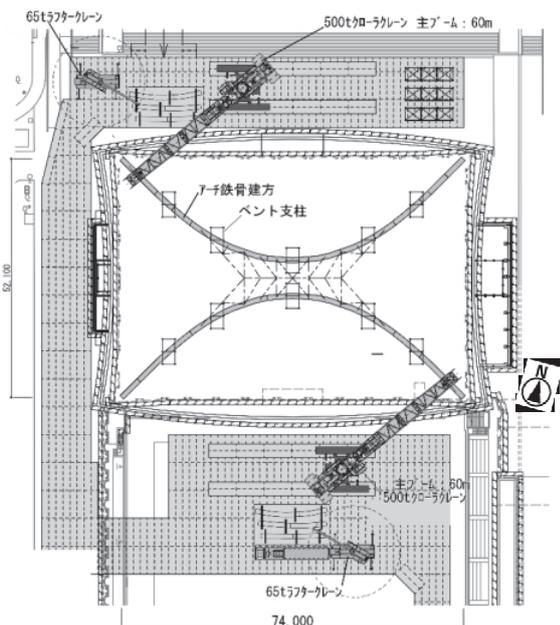
図-9 アーチ鉄骨架設時の総合仮設計画図

図-9、図-10、図-11にアーチ鉄骨仮設時の施工計画図を示す。

アーチ鉄骨、および屋根鉄骨用ベント支柱には鋼製支保工 (RORO システム) を採用し、短辺方向3m長辺方向3m×2スパン、最高高さは32.4mである。支柱1本の許容荷重は50tで、1基のベント支柱に架かる最大荷重の34.9tに対応した。

揚重機は500tクローラー、相番機に65tラフタークレーンを各1基使用した。北側アーチ架設後に、南側に移動する形で、両側から施工することでスペックダウンした。

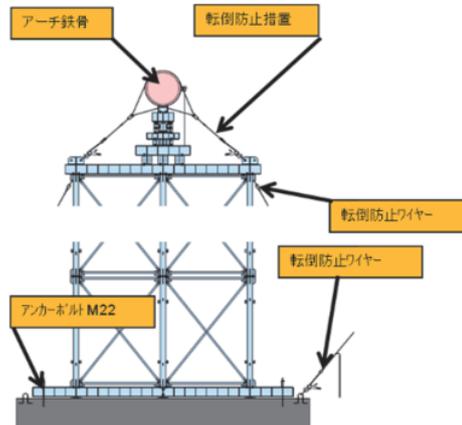
図-12 アーチ用ベント支柱詳細

図-12にアーチ鉄骨用ベント支柱の詳細を、写真-6に組立状況を示す。設置場所の沈下防止措置として、t300mmのベースコンクリートを打設したが、屋根工事終了後の解体撤去を避けるため、コンクリート天端は床の均しコンクリートと同レベルとした。支柱の転倒防止対策としては、脚部のM22アンカーボルトによる固定、頂部および中段から各4方向への転倒防止ワイヤを設置した上、頭繋ぎを設置して安定性を補強した。

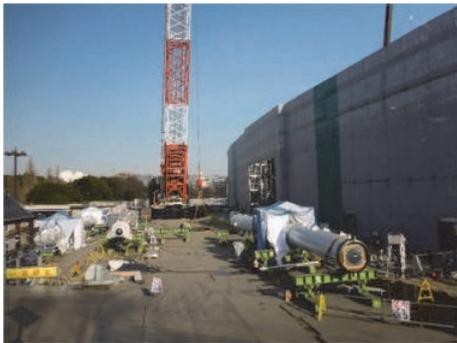
写真-7 アーチ鉄骨の地組状況

写真-7 に建方ヤードにおけるアーチ鉄骨地組の状況を示す。1本のアーチ鉄骨は12分割で搬入後、南北の作業ヤードで揚重可能な2本繋ぎに地組した。本溶接のあとタッチアップ塗装まで行い、吊り足場材を取り付けてペント支柱上に、端部から順に架設した。写真-8に、500tクローラークレーンと65tラフタークレーンの相吊りによる地切りの状況を示す。このあと500tクローラークレーン単独での吊りに移行し、チェーンブロックを調整して架設に適した角度に修正して吊り上げた。最大重量は31.2tであった。

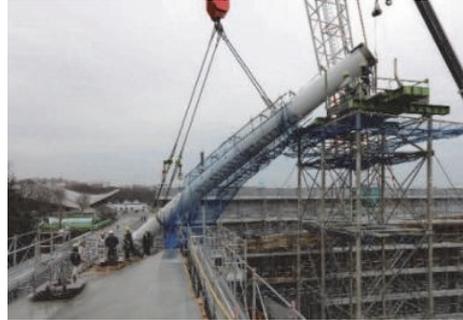
写真-9 1本目のアーチ鉄骨架設状況

写真-9 に1本目のアーチ鉄骨架設状況を示す。躯体最上階に配置されたピボット支承と、1本目のペントの間に架設した。写真-10、写真-11、写真-12に2ピース目以降のアーチ鉄骨架設の状況を示す。片側をエレクトロニクスピースで仮固定し、もう一方をペント上に仮受け後、光波測量による3次元計測を行いながらジャッキおよびレバブロック等で調整を行った。

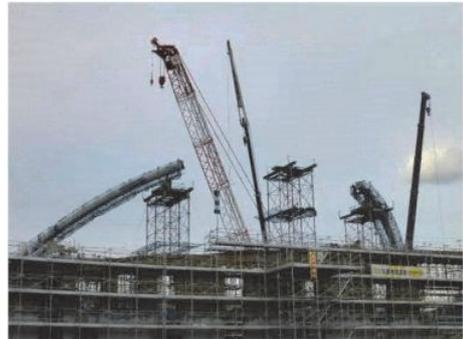
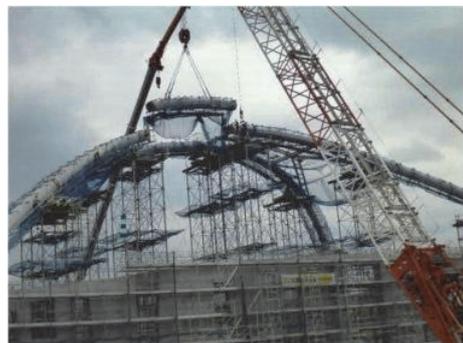
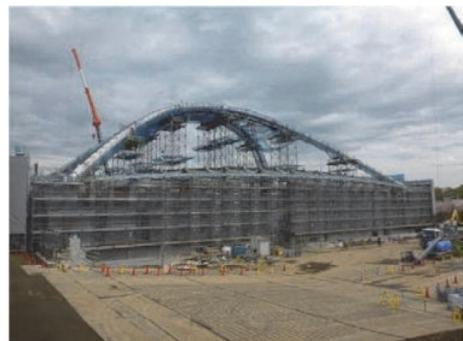
工場で仮組をしている上に、建方中はペント支柱上の鉄骨端部の位置を常時計測するために、途中までの架設は問題なく進んだが、溶接時のルート間隔調整のために、最終ピースの架設は時間を掛けて慎重に行った。

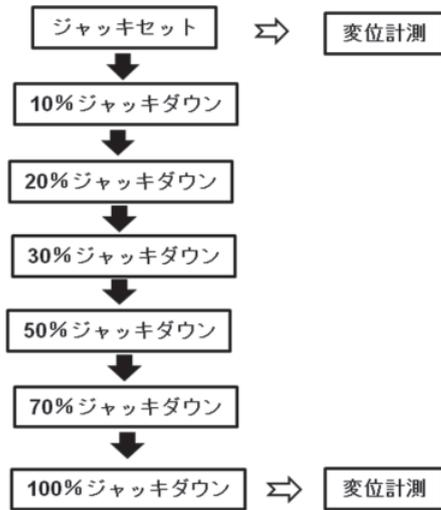
図-13 アーチ鉄骨ジャッキダウンのフロー

図-13 にアーチ鉄骨ジャッキダウンのフローを、表-2 にジャッキダウン時の変位量を示す。ジャッキダウンはベント最上部 10 箇所所に設置した油圧ジャッキを使い、電動ポンプユニットで荷重を確認しながら同時に 6 段階で行った。変位量は各点共に事前解析結果以内となった。

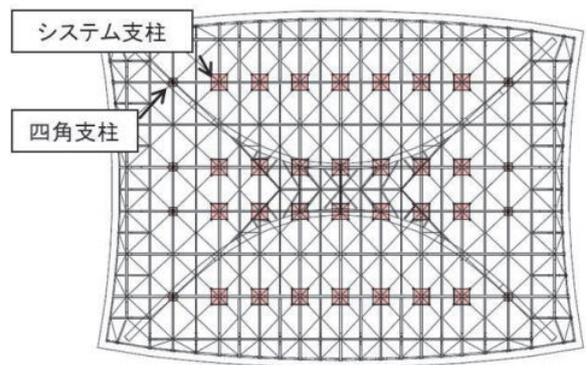
図-14 屋根用ベント支柱設置計画図

アーチ鉄骨用ベントを組替えて、最高高さ 19.3m、3m×3m のベント支柱を 7 本の大梁に対して各 4 基計 28 基、四角支柱のベント支柱を両端の大梁に各 4 基計 8 基設置した。1 基のベント支柱に架かる最大反力は 14.0t であった。図-14、図-15 に屋根用ベント支柱の設置計画図を示す。

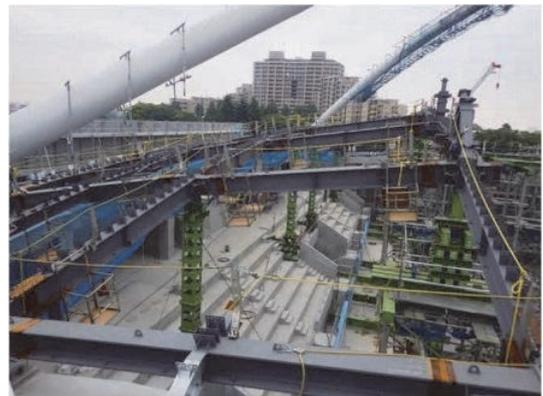
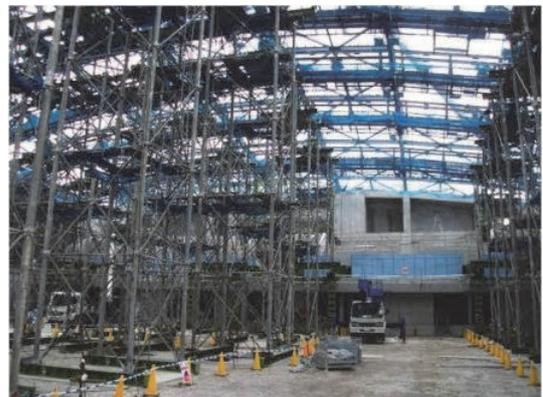
写真-14、写真-15 に屋根鉄骨の組立状況を示す。組立は、南北両面に 200t ラフタークレーンを設置して両側から行った。

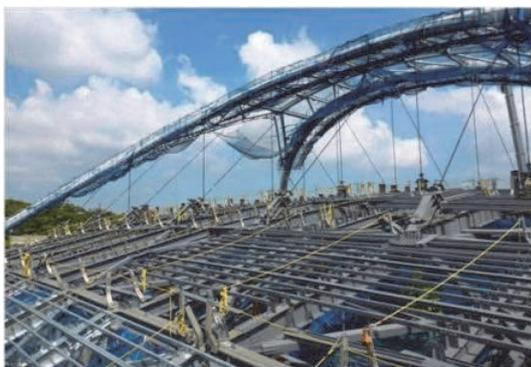
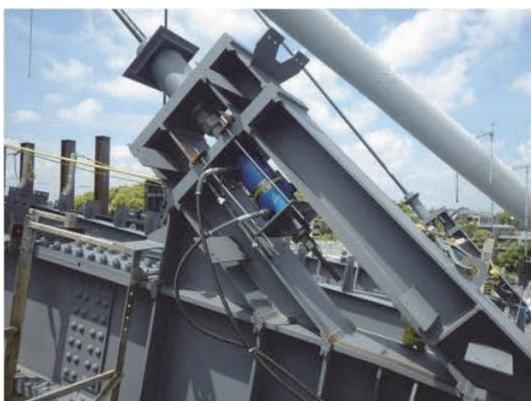
写真-16、写真-17 に吊りケーブルの取付け状況を示す。

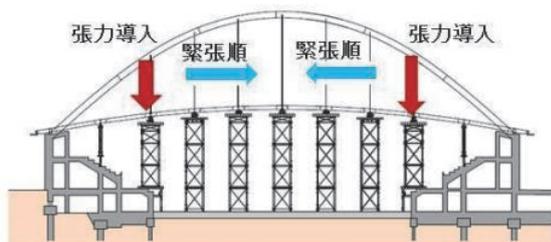
図-16 吊りケーブルの緊張要領

図-16 に、吊りケーブルの緊張要領を示す。吊りケーブルは4回に分けて4セットずつ、外側から順に張力を導入し、1回の緊張毎に本設ナットを締付けた。吊りケーブルの張力は油圧ポンプの圧力ゲージにて確認した。鉛直方向の外側より各2箇所ずつが400kN、中央の2箇所と斜め方向すべてが200kNであった。

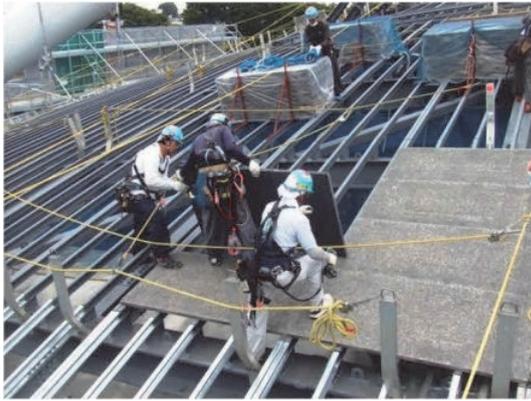
写真-18 野地板：木毛セメント板 t40 施工状況

写真-18、写真-19 に屋根仕上げ工事の状況を示す。屋根外周部には屋上緑化を施し、空調負荷低減を図っている。中央部はガルバリウム鋼板噴き仕上げであるが、球面を施工するために長尺物は使えず、手間がかかった。写真-20 に、屋根の完成状況を示す。
