動橋川橋りょうの上下部工事施工報告

Report of construction of the Iburihashi River Bridge, Hokuriku-Shinkansen

概 要

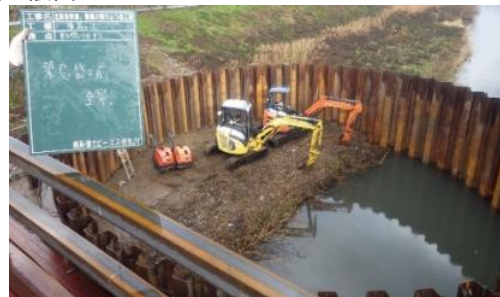
写真-1 ケーソン基礎構築箇所状況

今回のニューマチックケーソン基礎は、写真-1 に示すように高水敷と河川低水路に跨り基礎を構築する。そのため地盤は不均一で玉石や木片等があり、沈下掘削初期段階で沈設精度に悪影響を及ぼす恐れがあった。

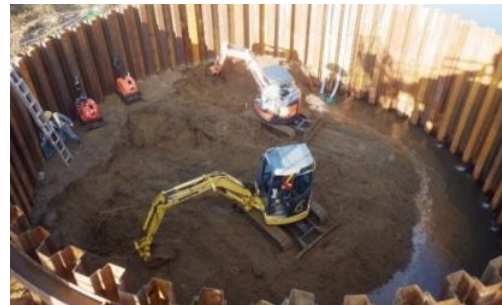
写真-2 築島工地盤鋤取り状況

初期の沈設精度向上を目的に、築島工施工時にケーソン刃口設置地盤を鋤取り（写真-2）、玉石や木片等を除去し均一な盛土材で埋め戻した（写真-3）。また、巻き出し厚や転圧回数を管理し、層ごとに簡易支持力測定器（キャスポル）で支持力を確認した。その他、施工期間中に降雨や降雪の恐れがある際は、盛土材の強度低下を防ぐため、築島全体をシートで養生を行い築島盛土材の品質管理に努めた。

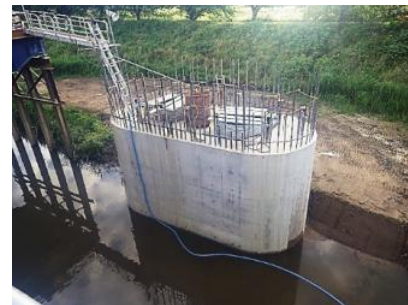
写真-6 ケーソン沈設完了状況

結果、潜函工の増員と掘削機械を増やすことで 1 湧水期に沈設完了となった (写真-6)。

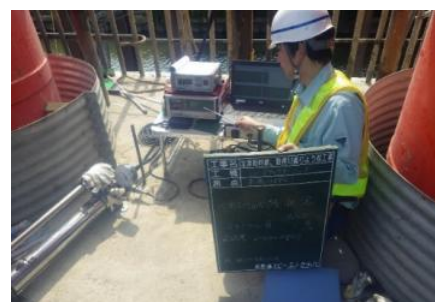
写真-7 地耐力試験の遠隔操作 (遠隔操作)

ケーソン沈設完了後は、支持地盤の地耐力を確認する必要がある。通常、ニューマチックケーソン基礎であれば、圧気環境であるため、急速サイクル試験で行われる。今回の地耐力試験は函外から遠隔操作 (写真-7) により地耐力試験を行うことで通常サイクルの試験を実施した。そのため、信頼性の高い試験が実施でき、潜函工の作業も試験機械の設置のみで安全面も確保できた。試験状況は函内カメラで函外から目視で確認した (写真-8)。試験箇所も通常のケーソン中心と左岸側、右岸側に、上流側、下流側を加えた計 5 箇所を実施することでケーソン基礎の地耐力を面的に確認できるようにした。

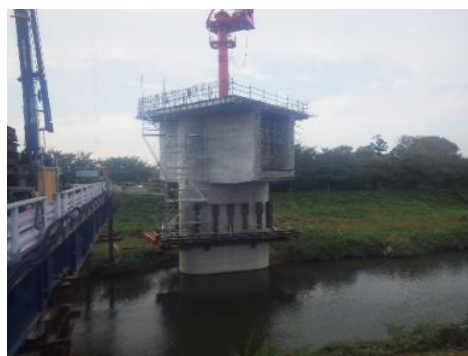
写真-9 柱頭部施工完了全景

以上、1 ロットは標準案の普通ポルトランドセメント（対策なし）、2 ロットは、フライアッシュセメント、3 ロットは膨張材を添加することにより柱頭部のマスコンクリートに対するひび割れ抑制対策を行った。この結果、現時点で有害なひび割れは発生していないことを確認している。写真-9 は柱頭部施工完了時となる。

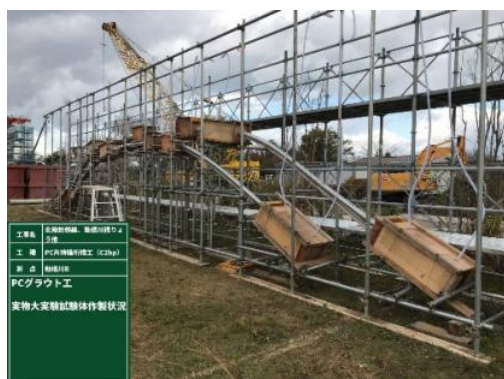
写真-14 PC グラウト実物大実験試験体

今回の 1/1 の試験体モデルは 2 種類作成した。表-2 には鋼材長と鋼材角度を示す。写真-14 は注入前の試験体となる。

先にも述べたが、今回の主ケーブル (12s15.2) の PC 鋼材の中で、PC 鋼材の曲げ下げ角度が 25° ~35° を有するものがあり、PC グラウト注入時には、下り勾配において著しい先流れが発生しダクト内に有害な残留空気が残ることが考えられる。そのため、PC グラウトの施工に先立ち、実際の PC グラウト材料（グラウト材はノンブリーディング・高粘性型）を用い 1/1 モデルの試験体を作成し充填性を確認することが必要であった。また、このように大きな鉛直角度を有した PC 鋼材配置は、新幹線工事での施工実績がないため、PC グラウトの充填性については施主の関心も高かった。

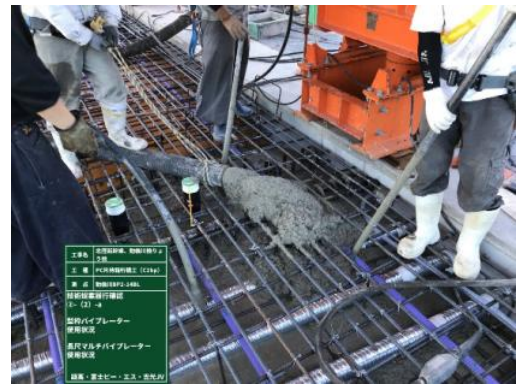
写真-10 φ31mm の長尺マルチバイブレーター

今回の PC 箱桁は最大 6.0m の桁高さ、ウェブの最小厚は 0.45m となる。その中に鉄筋や PC 鋼材が輻射しているためコンクリートの充填性を確保する必要があった。この対策として、φ31mm の長尺マルチバイブレーターを使用し対応している（写真-10）。また、打設時にコンクリートの充填・締固め状況を確認できるようにウェブの外型枠およびハンチ型枠には透明型枠を使用した（写真-11）。また、打設時はコンクリートポンプ車に「連続式 RI コンクリート水分計 (COARA)」を設置（写真-12）し、全ミキサー車のコンクリート単位水量を連続測定し単位水量変動の管理に努めた。

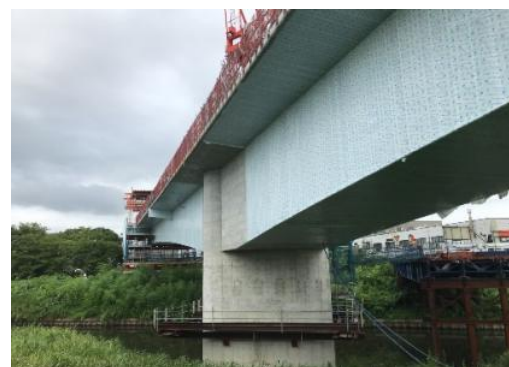
写真-13 張出架設時の保水養生テープ設置

コンクリートの養生に関してはコンクリートの緻密化、耐久性の向上を図るため、長期間養生できる「保水養生テープ」を使用し、脱型後 28 日以上湿潤養生を行った（写真-13）。設置箇所は、上床版、下床版およびウェブ外側とした。この「保水養生テープ」は張出架設完了後、移動作業車を後退させ撤去する計画とした。

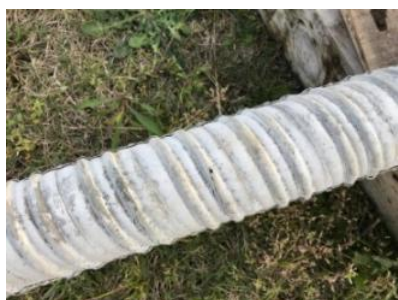
写真-17 PC グラウト充填性確認状況

PC グラウト注入中には先流れ現象が見られたため、終端部(排出側)まで PC グラウトが到達したのちに中間排気口から残留空気を排出し、再加圧を行うとこにより空隙部を充填させた。PC グラウト硬化後の充填性の確認として、残留空気が発生しやすい中間排気口設置箇所付近のダクトを切断し、空隙の有無を確認した。その結果、わずかな残留空気は確認されたが、ダクトのリブ(凸部)より小さく、空隙が直接 PC 鋼材と接することがないため、グラウトによる防錆性能に対して有害となるものではないことが確認できた^{2), 3)}。以上のように、真空ポンプを併用し、適切な位置に中間排気口を設置して PC グラウト注入作業を行うことで充填性が確保できることを確認した。(写真-17)
