# 泥水式シールド工法による玉石を含む砂礫地盤の長距離掘進

## － 浦安 11 号幹線（1 工区）雨水管築造工事 －

### Long-distance Excavation of Slurry Shield Tunneling in Gravel Foundation Mixed Cobbel Stones

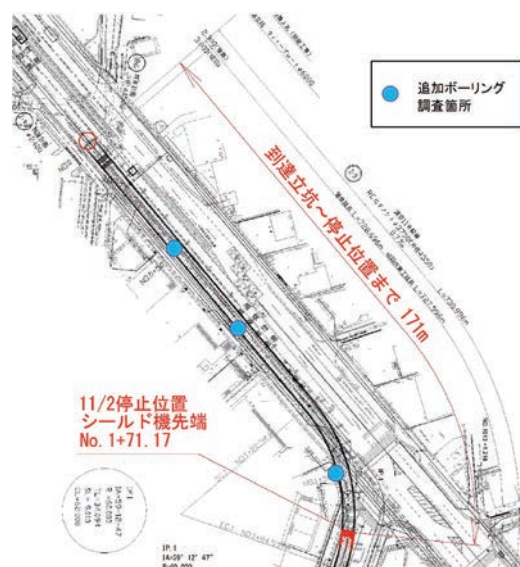
図-6 追加ボーリング調査位置

追加ボーリング調査を3か所で行った(図-6)。図-7にボーリング縦断面図を示す。ボーリング調査の結果、掘削対象地盤にφ40~60mm程度の巨礫、φ80~100mm程度の玉石が含まれる砂礫層の存在が分かった。一方、透水係数は $1.72 \times 10^{-5}$ 以下、均等係数 $U_c$ は92.8以上、曲率係数 $U_c'$ は1.23以上であり、直接的に崩壊性に繋がる土質判定結果とはならなかった。しかしながら、以下3点について検討が必要とした。

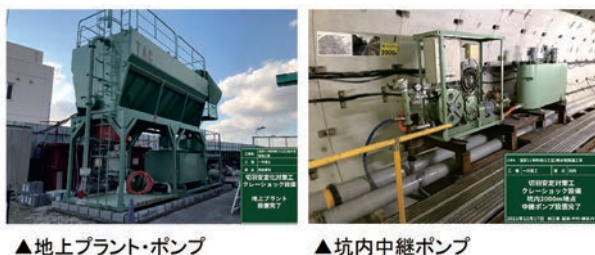
写真-4 クレーショック注入設備

比重・粘性の高いクレーショックをマシン前方より地山へ打ち込み、緩み部に充填、健全な泥膜形成を行い、切羽の安定化を改善した。クレーショック注入概要図を図-10に、クレーショック注入設備を写真-4に示す。

- ① クレーショック (可塑状充填材) 注入設備の追加

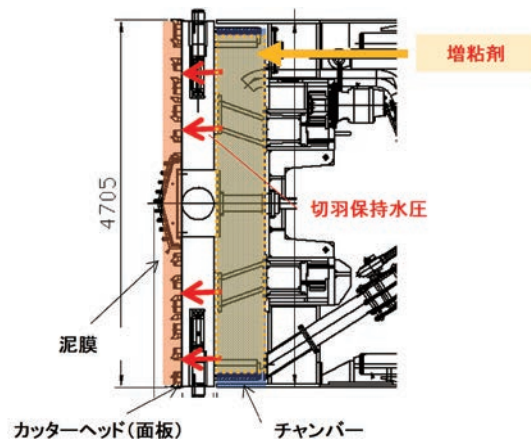
図-12 増粘剤注入概要図

チャンバー内に増粘剤を注入し、泥水のブリーディング・逸水を防止した。図-12に増粘剤注入概要図を示す。

- ③ チャンバー内への増粘剤を注入

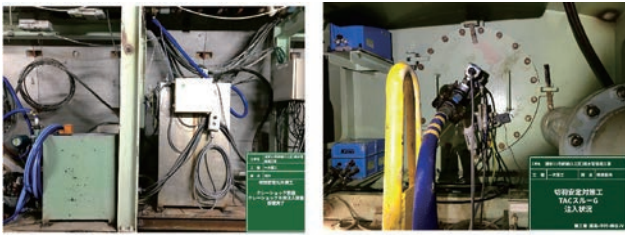
写真-5 増粘剤注入設備

増粘剤注入設備を増設 (写真-5) し、掘進停止直後に比重の軽い増粘剤 (TAC スルーG) をチャンバー内に注入・攪拌し、泥水の粘性が著しく高め、掘進停止中の泥水の分離、逸泥を防止し、切羽保持水圧を確保した。

▲TACスルーG注入設備 ▲チャンパー内注入状況

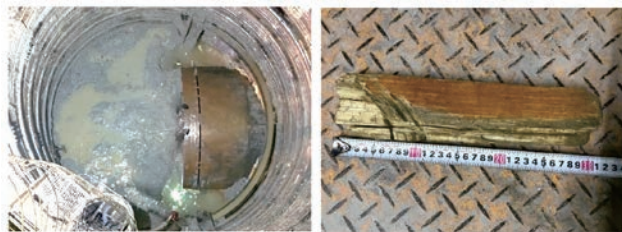
写真-8 到達状況、FFU 切削屑

切削屑は土砂とともに流体輸送されて排出した。大部分は先行ビットおよびカッタービットで細かく削られて排出された。大割れした切片の大きさは、概ね幅 50mm、長さ 30mm 程度以内であった。写真-8 に到達状況、FFU 切削屑を示す。

▲シールド機到達状況 ▲FFU切削屑

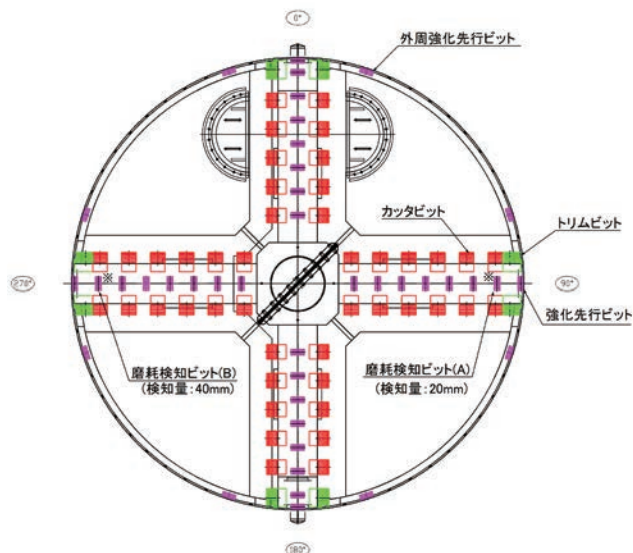
図-14 ビット配置図

シールドマシンのカッターヘッドに装備されたビットは図-14 の配置とした。カッタービットには耐摩耗ビット (当社特許技術) を採用し、ビット交換なしによる到達を実現した。先行ビットには 2 か所に 20mm、40mm の摩耗検知を可能とした摩耗検知ビットを配置した。

ビットの摩耗状況は表-1 に示す値となった。先行ビットについては、推定摩耗量を上回る結果となったが、到達直前まで摩耗検知が反応しなかった。これは、到達掘削直前で転石を切削し、摩耗が急激に進行したものと考えられる。カッタービット実施摩耗量を写真-9 に示す。なお、カッタービットは推定摩耗量を下回る結果となった。到達時のビット摩耗状況を写真-10 に示す。
