サステナビリティを重視した震災復興公共施設の施工

－（仮称）南三陸病院・総合ケアセンター新築工事－

Construction of disaster recovery public facility that focuses on sustainability

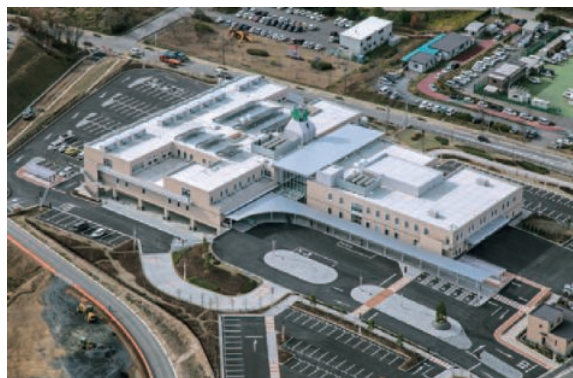
写真-1 完成全景

南三陸病院・総合ケアセンター南三陸(写真-1)は、東日本大震災の大津波で甚大な被害を受けた公立志津川病院の再興として建設された。南三陸町としては町民の安全と安心のために復興事業の第一号として着手され、新たな街づくりのシンボルでありランドマークとして整備された施設である。南三陸町復興事業の基本構想の「最大クラスの津波発生時においても浸水しないこと、地震に強い安定した地盤であること」との条件から、立地は山を切り崩した高台に設けられている。

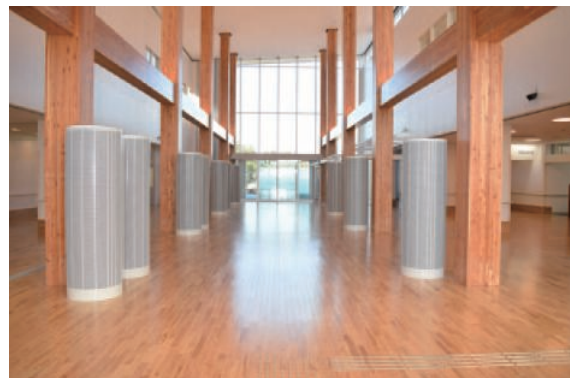
写真-2 みなさん通り

建物は基礎免震構造の病院と、ケアセンターおよび「みなさん通り」と名付けられたエントランスで構成されている(写真-2)。「みなさん通り」は、木材を耐火材として用いた鉄骨造の吹き抜け空間で、病院とケアセンターを結ぶ重要な動線として計画されていた。

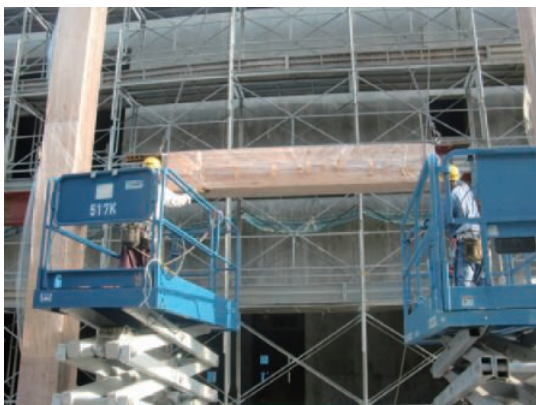
写真-5 梁架設状況

建方作業は、両側に位置する病院棟とケアセンター棟の上棟後に行った。柱、梁はクレーンと高所作業車を使用して順次建て込んだ。仕上がりは耐火集成材にクリア塗装となるため、鉄骨受入れ時に傷等が無いかわりまでチェックした。柱の建て込み状況を写真-4に、梁架設状況を写真-5に示す。

耐火集成材は、既に仕上げ済みとなっているので、傷がつかないように専用の架台を製作し、車両1台に対し1本ずつ積載して搬入させた。

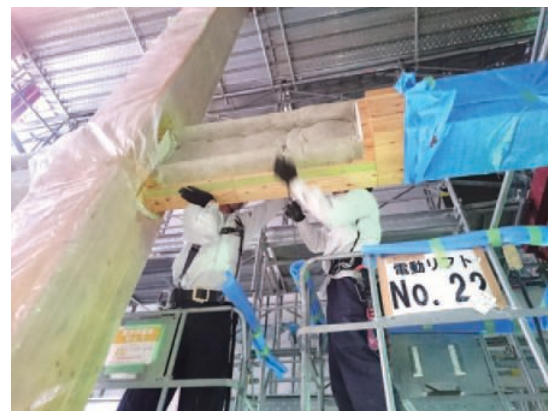
写真-6 接合部カバー材組み立て状況

柱梁接合部は、建て込み後に鋼材部分に乾式耐火被覆を施し、カバー材となる集成材を組み立てた。接合部は木目の目違い処理をした後、クリア塗装を施した。柱梁接合部のカバー材組み立て状況を写真-6に、建方完了状況を写真-7に、足場解体後を写真-8に示す。

柱と梁が耐火集成材で仕上がってきているために部材先付けの仮設材がほとんど使えず、全て高所作業車による作業となったため、従来の鉄骨建方に比べ工期が長くなった。仕上げ工事で鉄骨接合部に耐火集成材のカバー部を施工したが、先行施工した一般部とのカバー部のつなぎ目が目立たないように調整した。

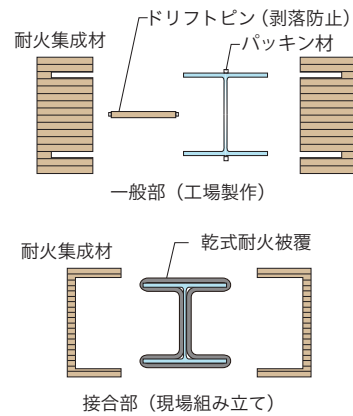
図-3 木質ハイブリッド耐火集成材模式図

「みなさん通り」の屋根を支える柱と中間梁に使用した材料は、「木質ハイブリッド集成材」と呼ばれるもので、内部に鋼材を内蔵した集成材である。火災時、鋼材の周囲の集成材は一定の速度で燃焼するが燃え尽きることなく、ある段階で燃え止まりが起こることで形成した炭化層が鋼材の耐火被覆の役割を果たす。1時間耐火の大臣認定を取得したことで防火地域での3、4階建ての構造材として使用できる材料である。耐火集成材の模式図を図-3に示す。

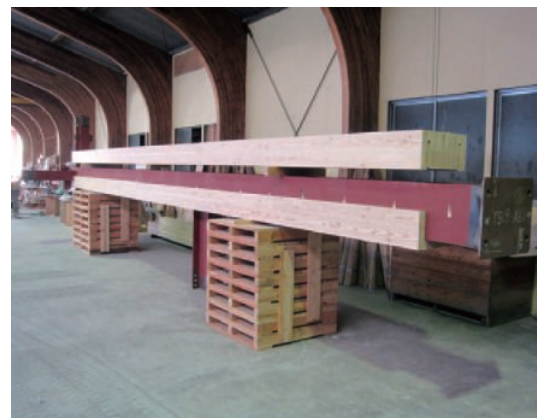
写真-3 耐火集成材加工状況 (一般部)

- ①継手等の加工を行った柱や梁のH形鋼の鉄骨面に錆止め塗料を塗布する。
- ②H形鋼の形状に合わせて集成材をかぶり厚さ 60mm以上に加工する。
- ③木材に接する鉄骨面にパッキン材を接着剤で固定する。固定にはF☆☆☆☆のエポキシ樹脂系接着剤を使用した。
- ④鉄骨を被覆する木材同士を接着材を挟んで圧着する。

耐火集成材の加工状況を写真-3に示す。圧縮圧力：

0.834~1.030N/mm²、圧縮時間：接着剤の施工標準による。

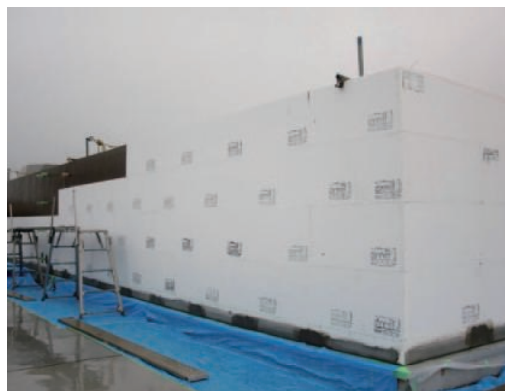
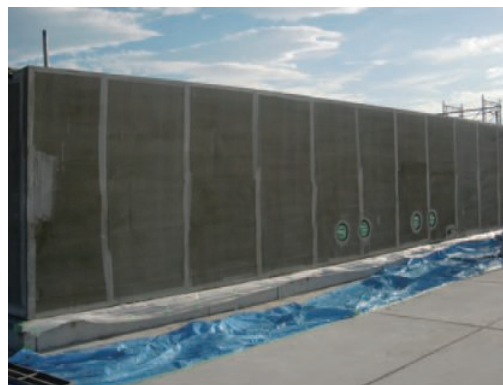
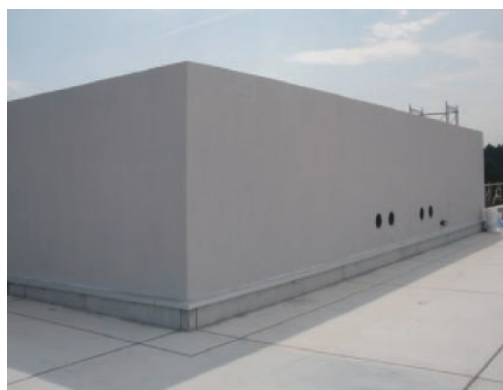
写真-9 EPS断熱材貼付け状況

写真-10 メッシュ材貼付け状況

写真-11 仕上げ完了状況

この工法は、RC 躯体に透湿性接着樹脂モルタルを介して EPS 断熱材を貼り付け、断熱材表面をグラスファイバーメッシュで補強した接着モルタルで被覆した上に外装材を仕上げるものである(写真-9~11)。施工手順を図-5に示す。

また、仕上げ面がコテ仕上げとなるため、仕上がりにバラつきが発生し、足場解体後に補修が発生した。

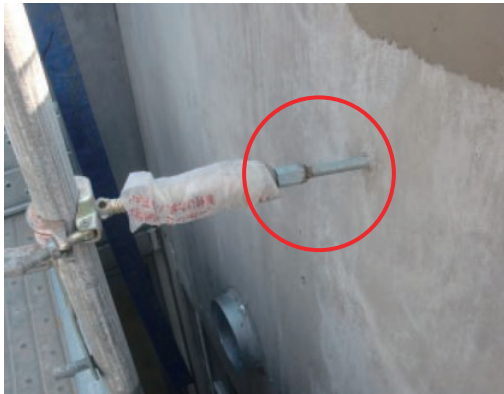
写真-12 躯体工事中

通常の外部足場壁つなぎでは断熱材 (t=50mm) に埋まってしまうため、できるだけ補修箇所を小さくするために当作業用に壁つなぎ金物を製作した。躯体工事の状況を写真-12に、EPS 貼付後の状況を写真-13に示す。

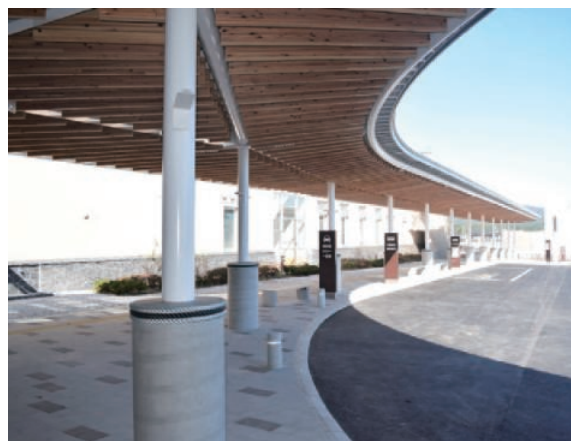
写真-14 キャノピー

本工事では、施設建設に当たって山を切り崩した際に伐採された木材を内・外装に使用した。車寄せに大きくせり出したキャノピーのルーバーに地元産の杉材を使用したことで、「みなさん通り」へと続くエントランス部分は木のぬくもりを感じる空間となった。キャノピーの完成状況を写真-14に示す。

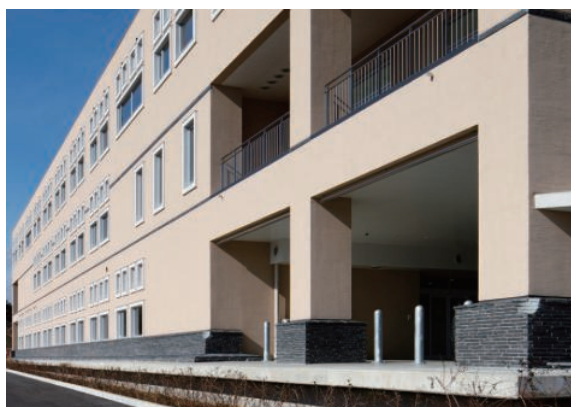
写真-15 稲井石の腰壁

外部の腰壁には宮城県産の稲井石を使用した。稲井石は、黒く重量感があり木目のような独特の縞模様を持つ石で、和風の色味を持つ石である。腰壁の完成状況を写真-15に示す。
